## Časopis ZAKLÁDÁNÍ

## Projektční řešení ochrany základů pilířů č. 8 a 9 Karlova mostu

## Stavební řešení ochrany základů pilířů

# Projekční řešení ochrany základů pilířů č. 8 a 9 Karlova mostu

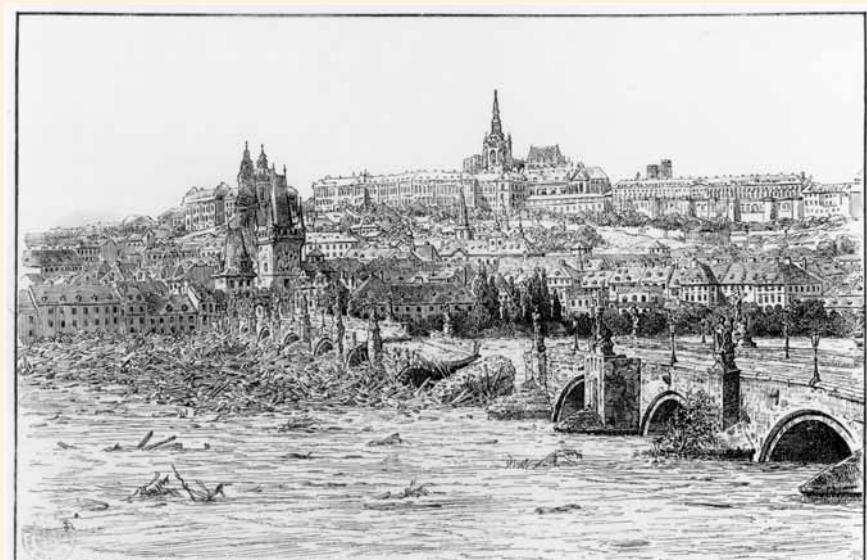
Obr. 2: Karlův most poničený po povodni v roce 1890, archiv Památník národního písemnictví

Po třetí největší povodni v historii mostu, která nastala dne 4. 9. 1890, byla zahájena dosud největší oprava Karlova mostu, která trvala – jistě s přestávkami – celkem 14 let. Při povodni se zřítily pilíře č. 5 a 6 a přilehlé 3 mostní klenby (obr. 2). Provoz na mostě byl obnoven pomocí dřevěných provizorií. Pilíře č. 5 a 6 byly v roce 1891 znovu založeny na ocelových kesonech zasahujících do předkvartérního podloží, tj. do hloubky cca 9,5 m pod normální hladinu vody

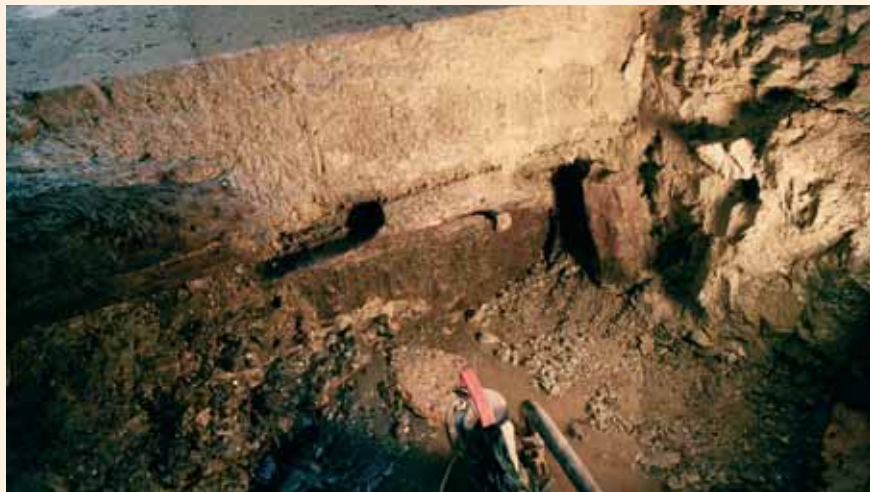
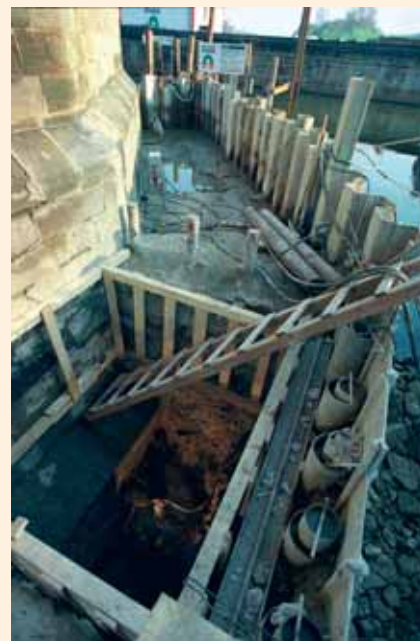
Další nález se týkal **obvodového věnce kolem pilíře** ve vzdálenosti 2 m od dřívku s povrchem v hloubce kolem 0,7 m pod normální hladinou vody v řece. Po obvodu byl ohraničen dvojitými dřevěnými štětovnicemi s okovanou špicí, zaraženými mělce do okolního dna řeky. Štětovnice byly v hlavách lemovány dřevěným trámem cca 0,2/0,2 m. Vzniklý prostor byl vyplněn kamenným záhozem a povrch věnce byl vybetonován ve vrstvě tloušťky přes 1,0 m. V prostoru mezi původním dřevěným základovým rostem a štětovnicemi bylo zjištěno upravené dno tvořené jílem v hloubce 3,0 m pod hladinou vody. Jedná se pravděpodobně o jílové těsnění dna jímky prováděné v roce 1784. Dále bylo zjištěno, že svislá stěna po obvodu původního dřevěného roštu mezi původními pilotami je vyzděna kame-

Významné a překvapující zjištění přinesla ochrana základů prováděná v dnešní době, kdy bylo rozhodnuto o zřízení dostatečně prostorných sond zasahujících na základovou spáru dřívku pilířů mostu tak, aby bylo možné prohlédnout tyto základy „suchou nohou“. Sonda u pilíře č. 8 byla po mnoha diskuzích s památkáři situována na kraj jeho jádra, do 9. mostního pole (obr. 3 a 4). Odkryla základy, jež jsou zde tvořeny pečlivě opracovanými pískovcovými bloky s „konzolou“, jež spočívají na dřevěné štětové stěně (špuntovnici) zasahující do neznámé hloubky. Nejedná se tedy bohužel o původní základy Karlova mostu, nýbrž zřejmě o část barokní opravy zříčené protivodní špice z r. 1784. Ukázalo se tedy, že situování této sondy nebylo šťastné, neboť původní základy pilíře č. 8 v této sondě nebyly nalezeny.

Obr. 3 a 4: Průzkumná sonda u pilíře č. 8 s pohledem na „konzolu“ a dřevěnou špuntovnici

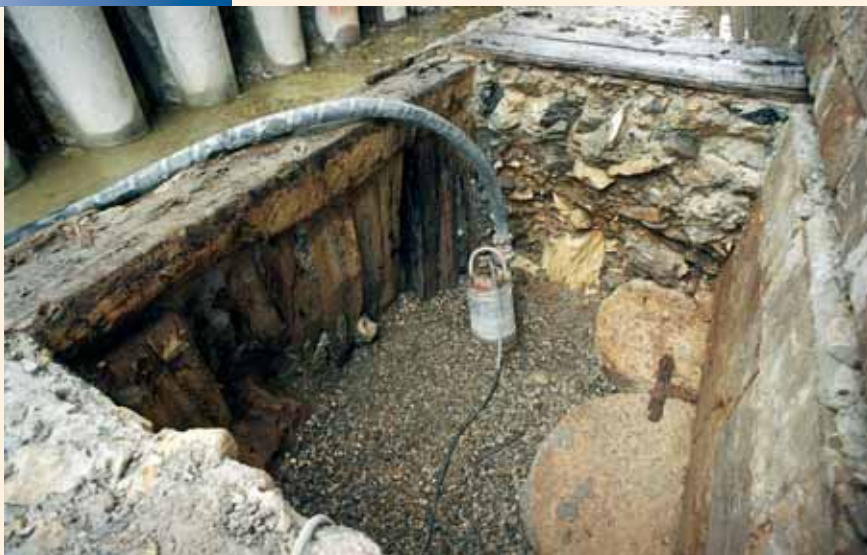
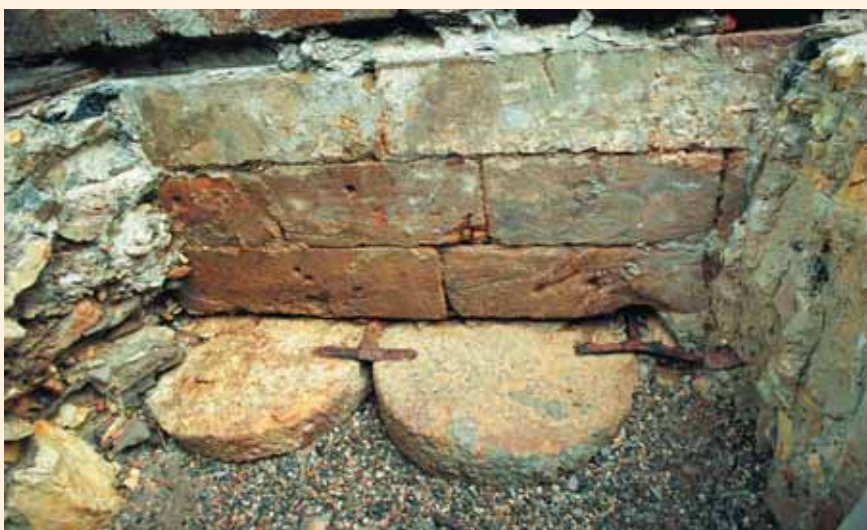
V rámci vlastní sanace byla i u tohoto pilíře vyhloubena podél jeho jádra zapažená sonda, která umožnila prohlídku základové spáry „v suchu“ (obr. 5 a 6). Sonda skutečně odhalila již vzpomínané mlýnské kameny o průměru kolem 0,8 m, výšky 0,2–0,3 m, ležící jeden vedle druhého a spojené železnými „kramlemi“ zalitými olovem ve vysekaných otvorech. Jedná se ve skutečnosti o polotovary k výrobě mlýnských kamenů (tzv. otesky), které, pokud nebyly vybrány k použití ve mlýně, představovaly v podstatě odpadní materiál. Tak lze snad vysvětlit jejich použití do základů Karlova mostu.

Obr. 5 a 6: Průzkumná sonda u pilíře č. 9 s „otesky“ mlýnských kamenů, které tvořily základovou spáru tohoto pilíře

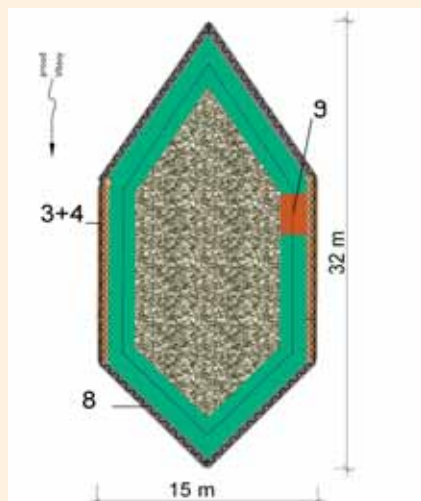
Půdorys pilíře č. 8 s vyznačením použitých technologií a místa průzkumné sondy

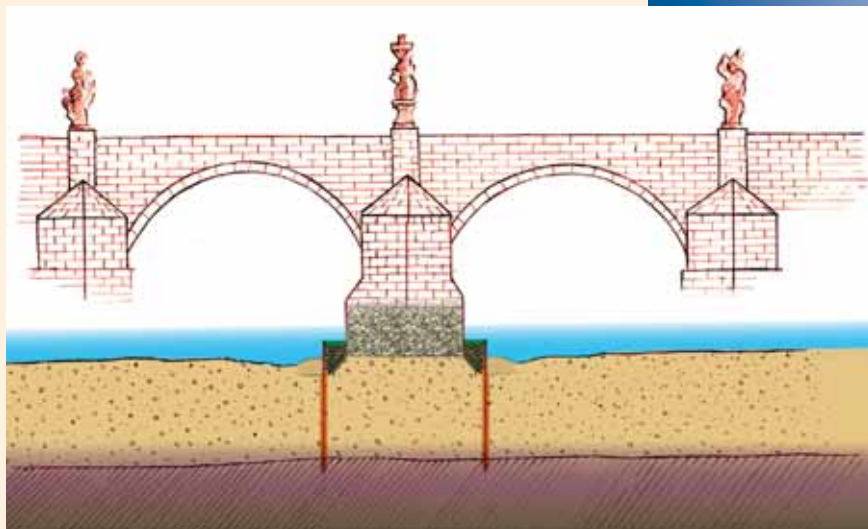
Koncepce ochrany základů pilířů č. 8 a 9 obálkou zasahující až do skalního podloží

Návrh trvalé ochrany základů obou pilířů spočívá tedy ve zřízení odolné obálky kolem pilířů vetknuté do skalního podloží. Obálky obou pilířů jsou prakticky shodné, jejich konstrukce je však odlišná pro část podél povodní a protivodní špiče a část podél boků pilířů (pod oblouky mostu).

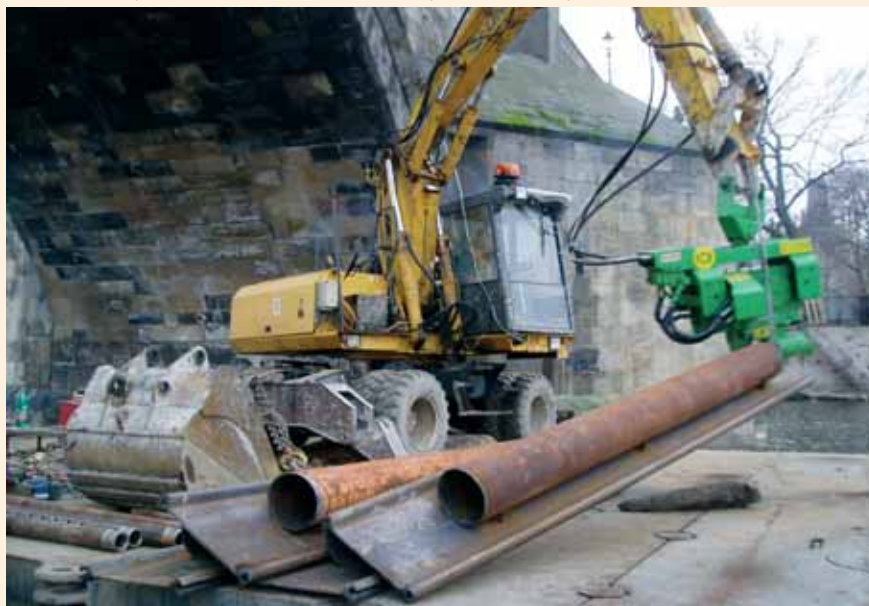
*Odstraňování zbytků starých konstrukcí a prohlubování dna v okolí pilířů mostu pomocí drapaků*

Před započatím vlastních prací na vytvoření ochranné obálky bylo vyčištěno dno od starých dřevěných štětovic, dřevěných pilot, těžkého kamenného záhozu, starého zdiva a ostatních překážek, které se v okolí pilířů nahromadily při předchozích historických opravách. Odtěžování bylo prováděno bagrem SENNEBOGEN SM 15 umístěným na pontonovém soulodí. Následně byl vytyčen nový obvod obálky – půdorysně těsně za původní ochrannou konstrukcí, tj. cca ve vzdálenosti 2,20 m od pláště pilíře. V další fázi byly instalovány štětovnice. Několik beranicích

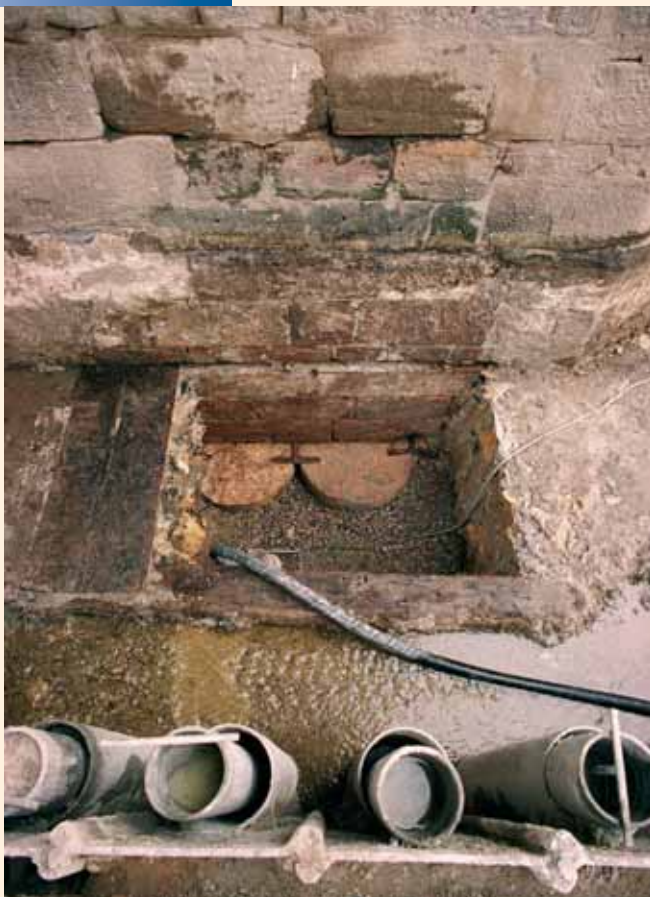
Kopaná archeologická sonda v zapažené jímce pro průzkum základů pilíře č. 9 s obnaženými mlýnskými kameny
