# ZAKLÁDÁNÍ

1/2019

- **NOVÁ TOČNA PRO REKONSTRUOVANOU BUDOVU STÁTNÍ OPERY V PRAZE**
- **PODCHYCNÍ ZÁKLADŮ BUDOVY ELEKTRICKÝCH PODNIKŮ V PRAZE**
- **PROTIPOVODŇOVÁ OCHRANA OLMOUCE, ETAPA II. B**
- **STABILIZAČNÍ OPATŘENÍ PŘÍSTAVIŠTĚ NA JEZEŘE MOST**

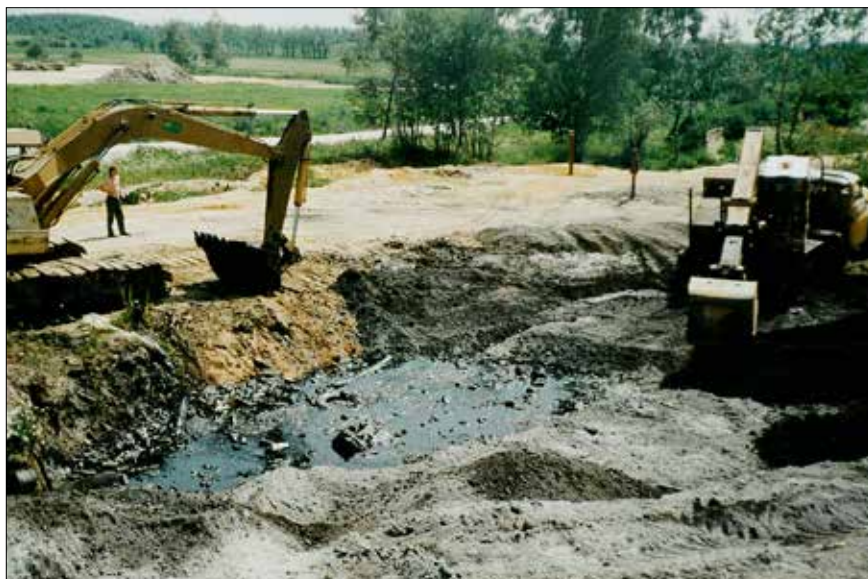
Obr. 6: Odtěžování ložiska dehtových odpadů a postupná stabilizace zbytků speciální solidifikační směsí in-situ při sanaci skládky firmy Kema Skalná v roce 1997 (Soletanche ČR)

dehtů a odsunu k likvidaci ex-situ bylo zbytkové znečištění ošetřeno solidifikací in-situ speciální směsí (obr. 6). Poté byl nad stabilizovaným ložiskem zřízen roznášecí vnitřní příkrov ze speciálního těsnicího a vylehčeného betonu vyztuženého geomříží. V další fázi rozvoje enkapsulací byly pro případy nedostatečně vhodného horninového prostředí pod ložiskem vyhledávány i metody jeho zlepšení. Dokonce byla různými metodami speciálního zakládání nebo podzemních prací realizována kompletní nová bariéra. To je však již specifikum předsahující záměr tohoto seriálu.

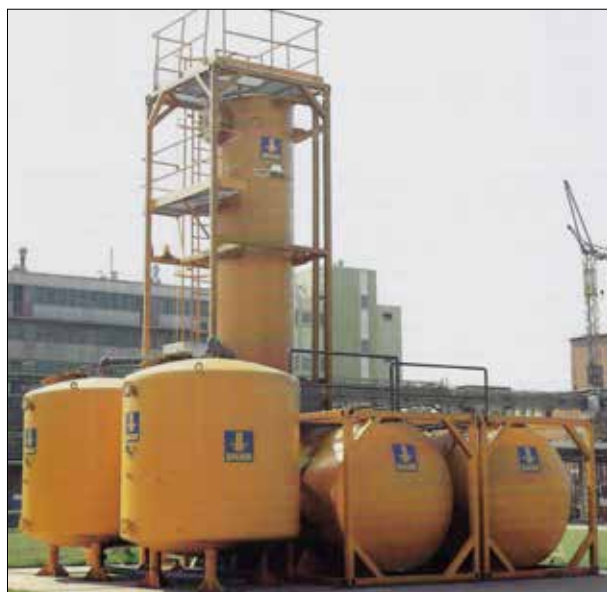
Obr. 7: Dekontaminační stanice firmy Bauer pro odstraňování chlorovaných uhlovodíků stripováním a filtrací při klasické metodě pump-and-treat v roce 1987 na pozemku farmaceutické továrny v Badensku-Württembersku (Bauer)

médií pomocí vrtů nebo podobných geotechnických prostředků. Nebudeme se tedy zabývat klasickou, nejčastěji používanou metodou **čištění odčerpávané kontaminované vody** ze studní ve zvláštních povrchových stanicích (pump-and-treat). I když některé firmy oboru specializované na zakládání se dobře prosadily i v této oblasti (obr. 7).

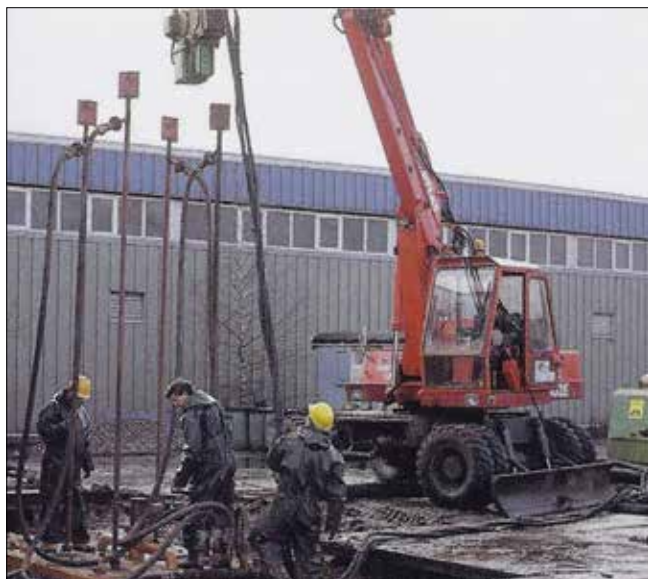
Obr. 9: Vibrationální zařízení pro metodu parního stripování polutantů, použitou prvně v roce 1984 v Nizozemsku firmou Heidemij (XI. ICSMFE 1985)

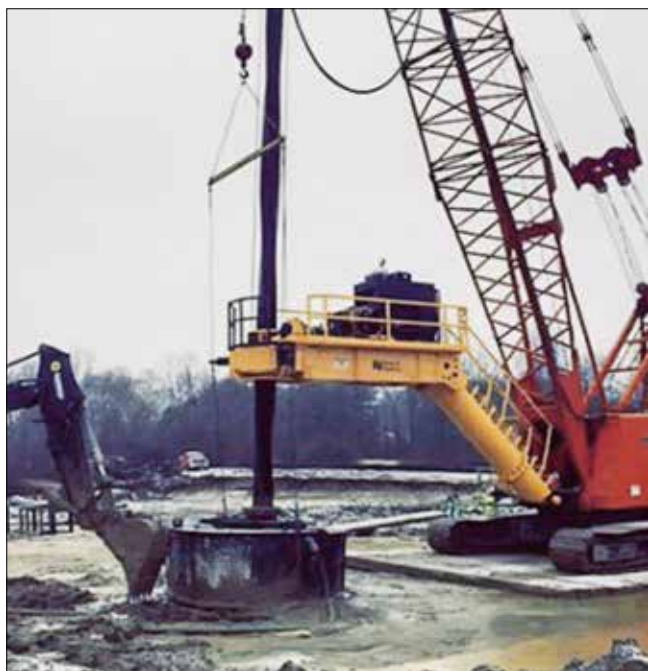
Obr. 10: Souprava pro metodu soil-mixing s chemickým ošetřením, používaná podle patentu firmy Geo-Con v USA v roce 2011 (Geo-Solutions)

Ve zvodněném prostředí se jednalo o metodu **hydro- nebo pneu-štěpení**. Podstatným vývojovým krokem v takové kooperaci byla kombinace velkopřůměrového **soil-mixingu se současným chemickým ošetřením** a odsáváním zplodin, zavedená v roce 1990 v USA původně firmou Geo-Con. Tato metoda se tam poté stala rozsáhle využívanou (obr. 10).

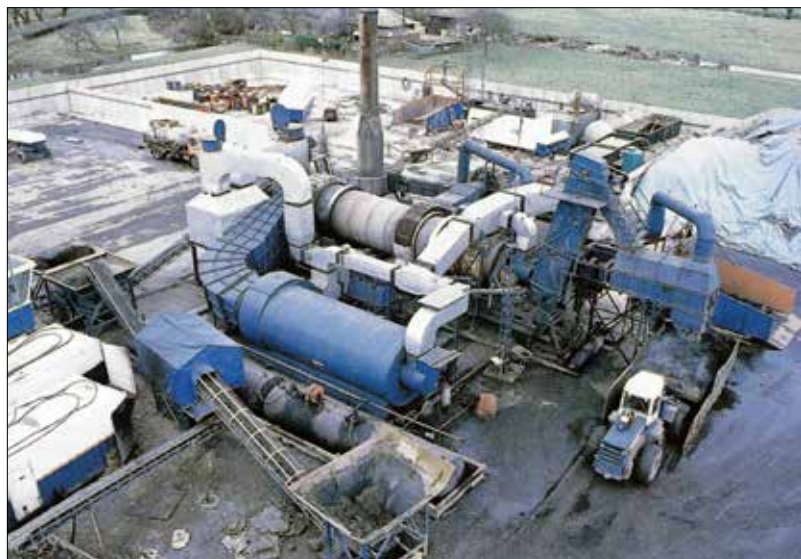
Obr. 8: Typické mobilní zařízení pro dekontaminaci vytěžené zeminy termální extrakcí do 300 °C, používané nizozemskou firmou Ecotechniek na počátku 80. let (XI. ICSMFE 1985)

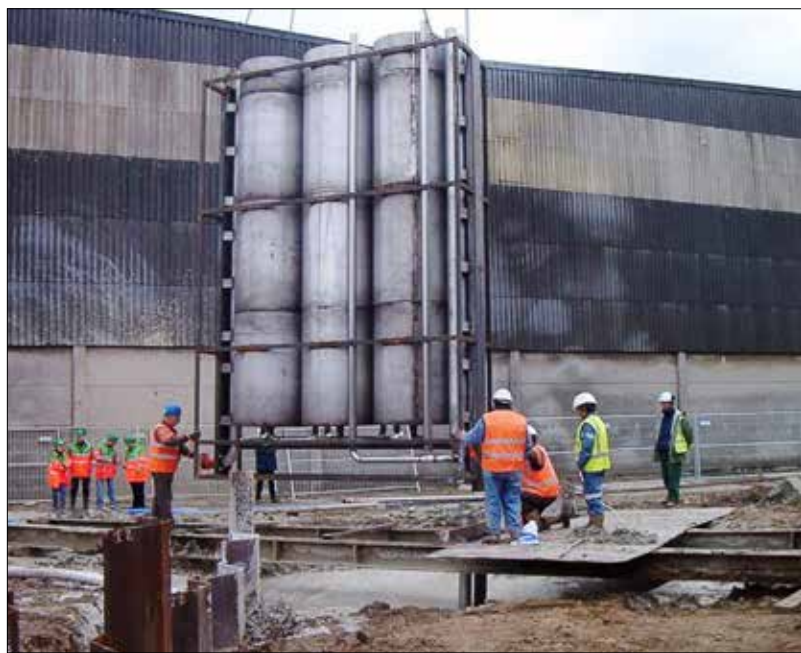
Obr. 11: Instalace prefabrikovaného třístupňového reaktoru z nerezové oceli do připravené rýhy v místě brány mezi vertikálními bariérami ze štětovnic při sanaci v belgickém Zwevegemu v roce 2002 (Soletanche-Bachy)

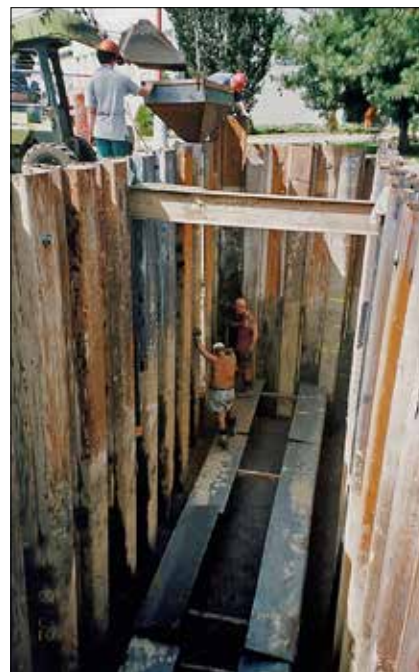
Obr. 12: Reaktivní brána pro sanaci znečištění v podniku Autopal Hluk v roce 2001 (Zakládání staveb, a. s.)

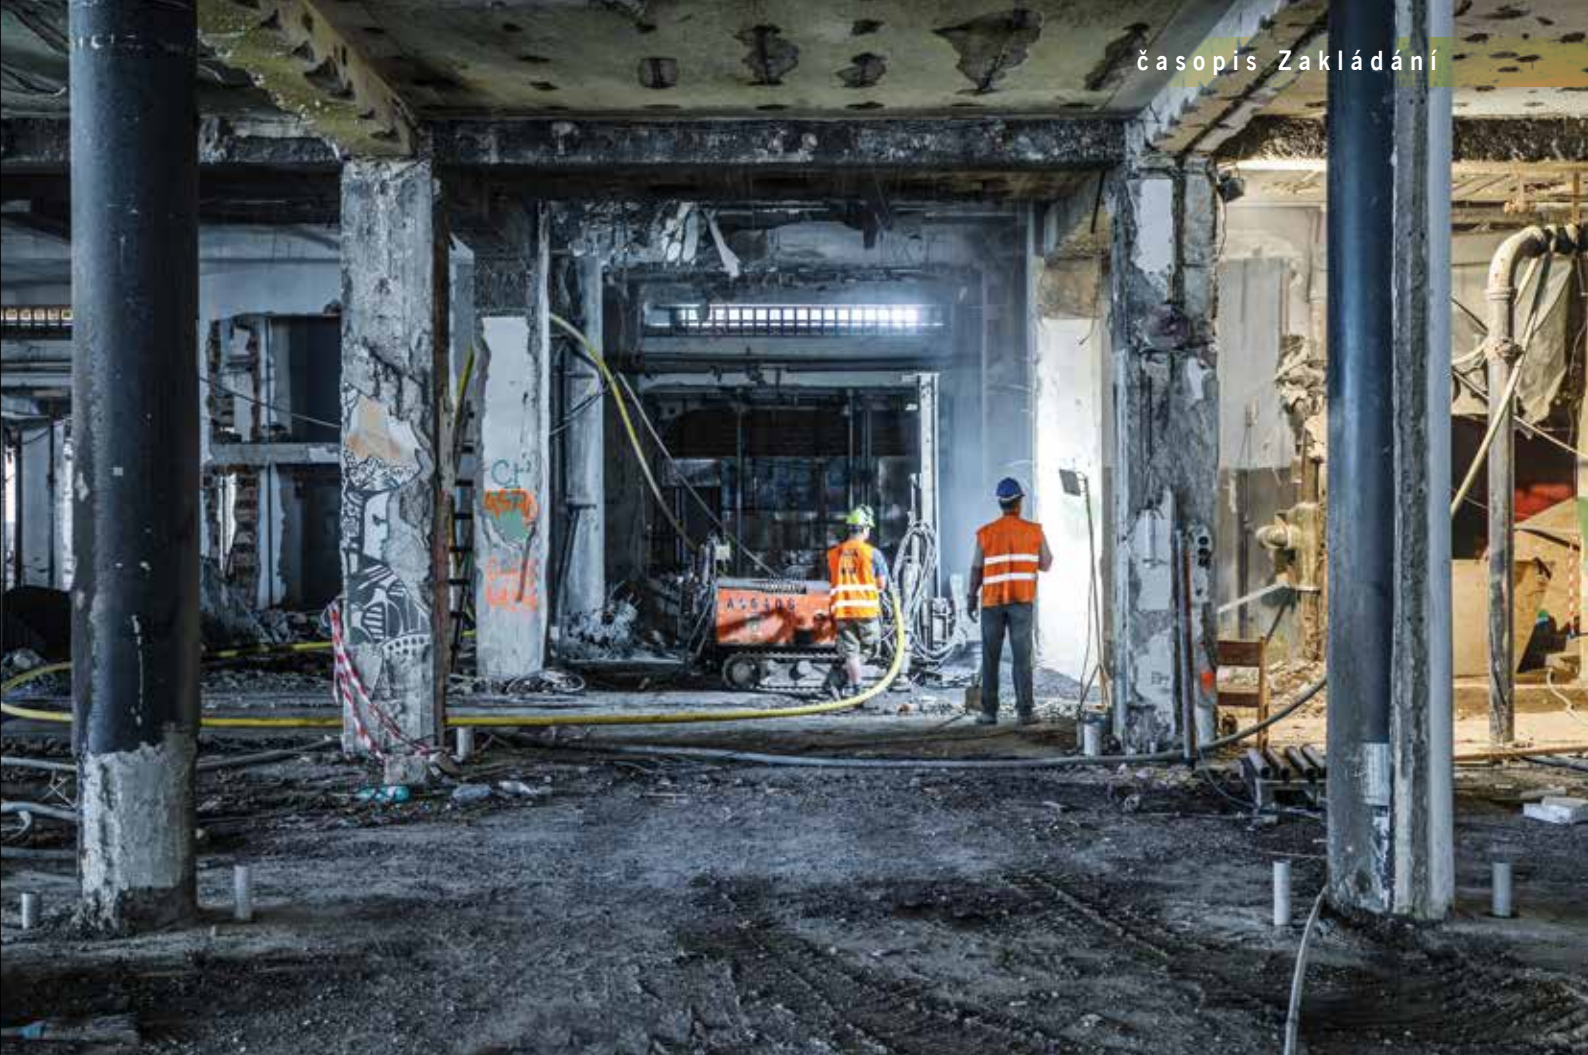
Hloubení vrtů pro mikropilotové založení na 1. PP maloprofilovou soupravou MSV 741/20

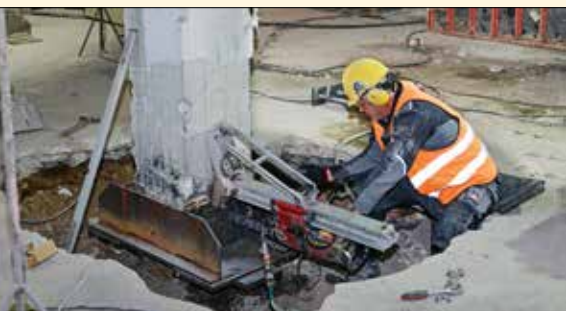
Provádění průvrtů přes dřív sloupu pro osazení svorníků

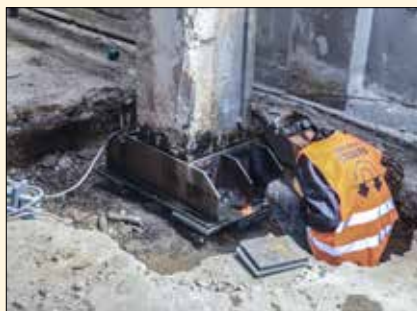
Svařování ocelové patky z jednotlivých plechů tl. 20 (16) mm

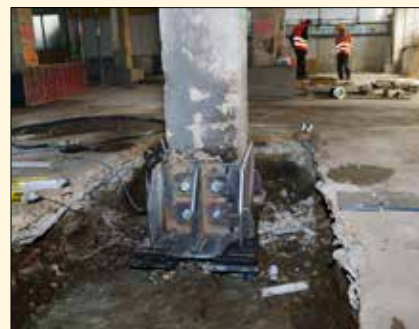
Kompletní ocelová patka po aktivaci svorníků

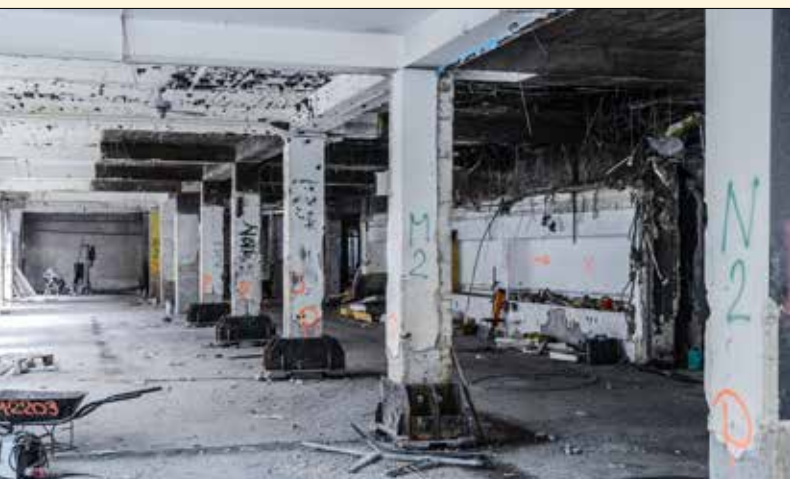
Sloupy skeletu s novými ocelovými patkami (1. PP)

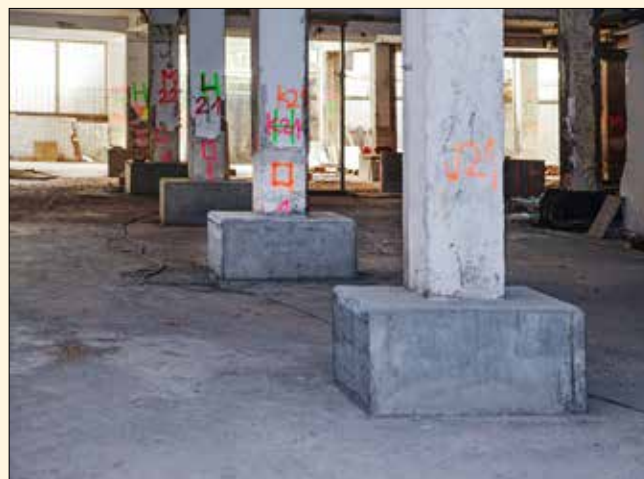
Finální podoba patek po obetonování (1. PP)

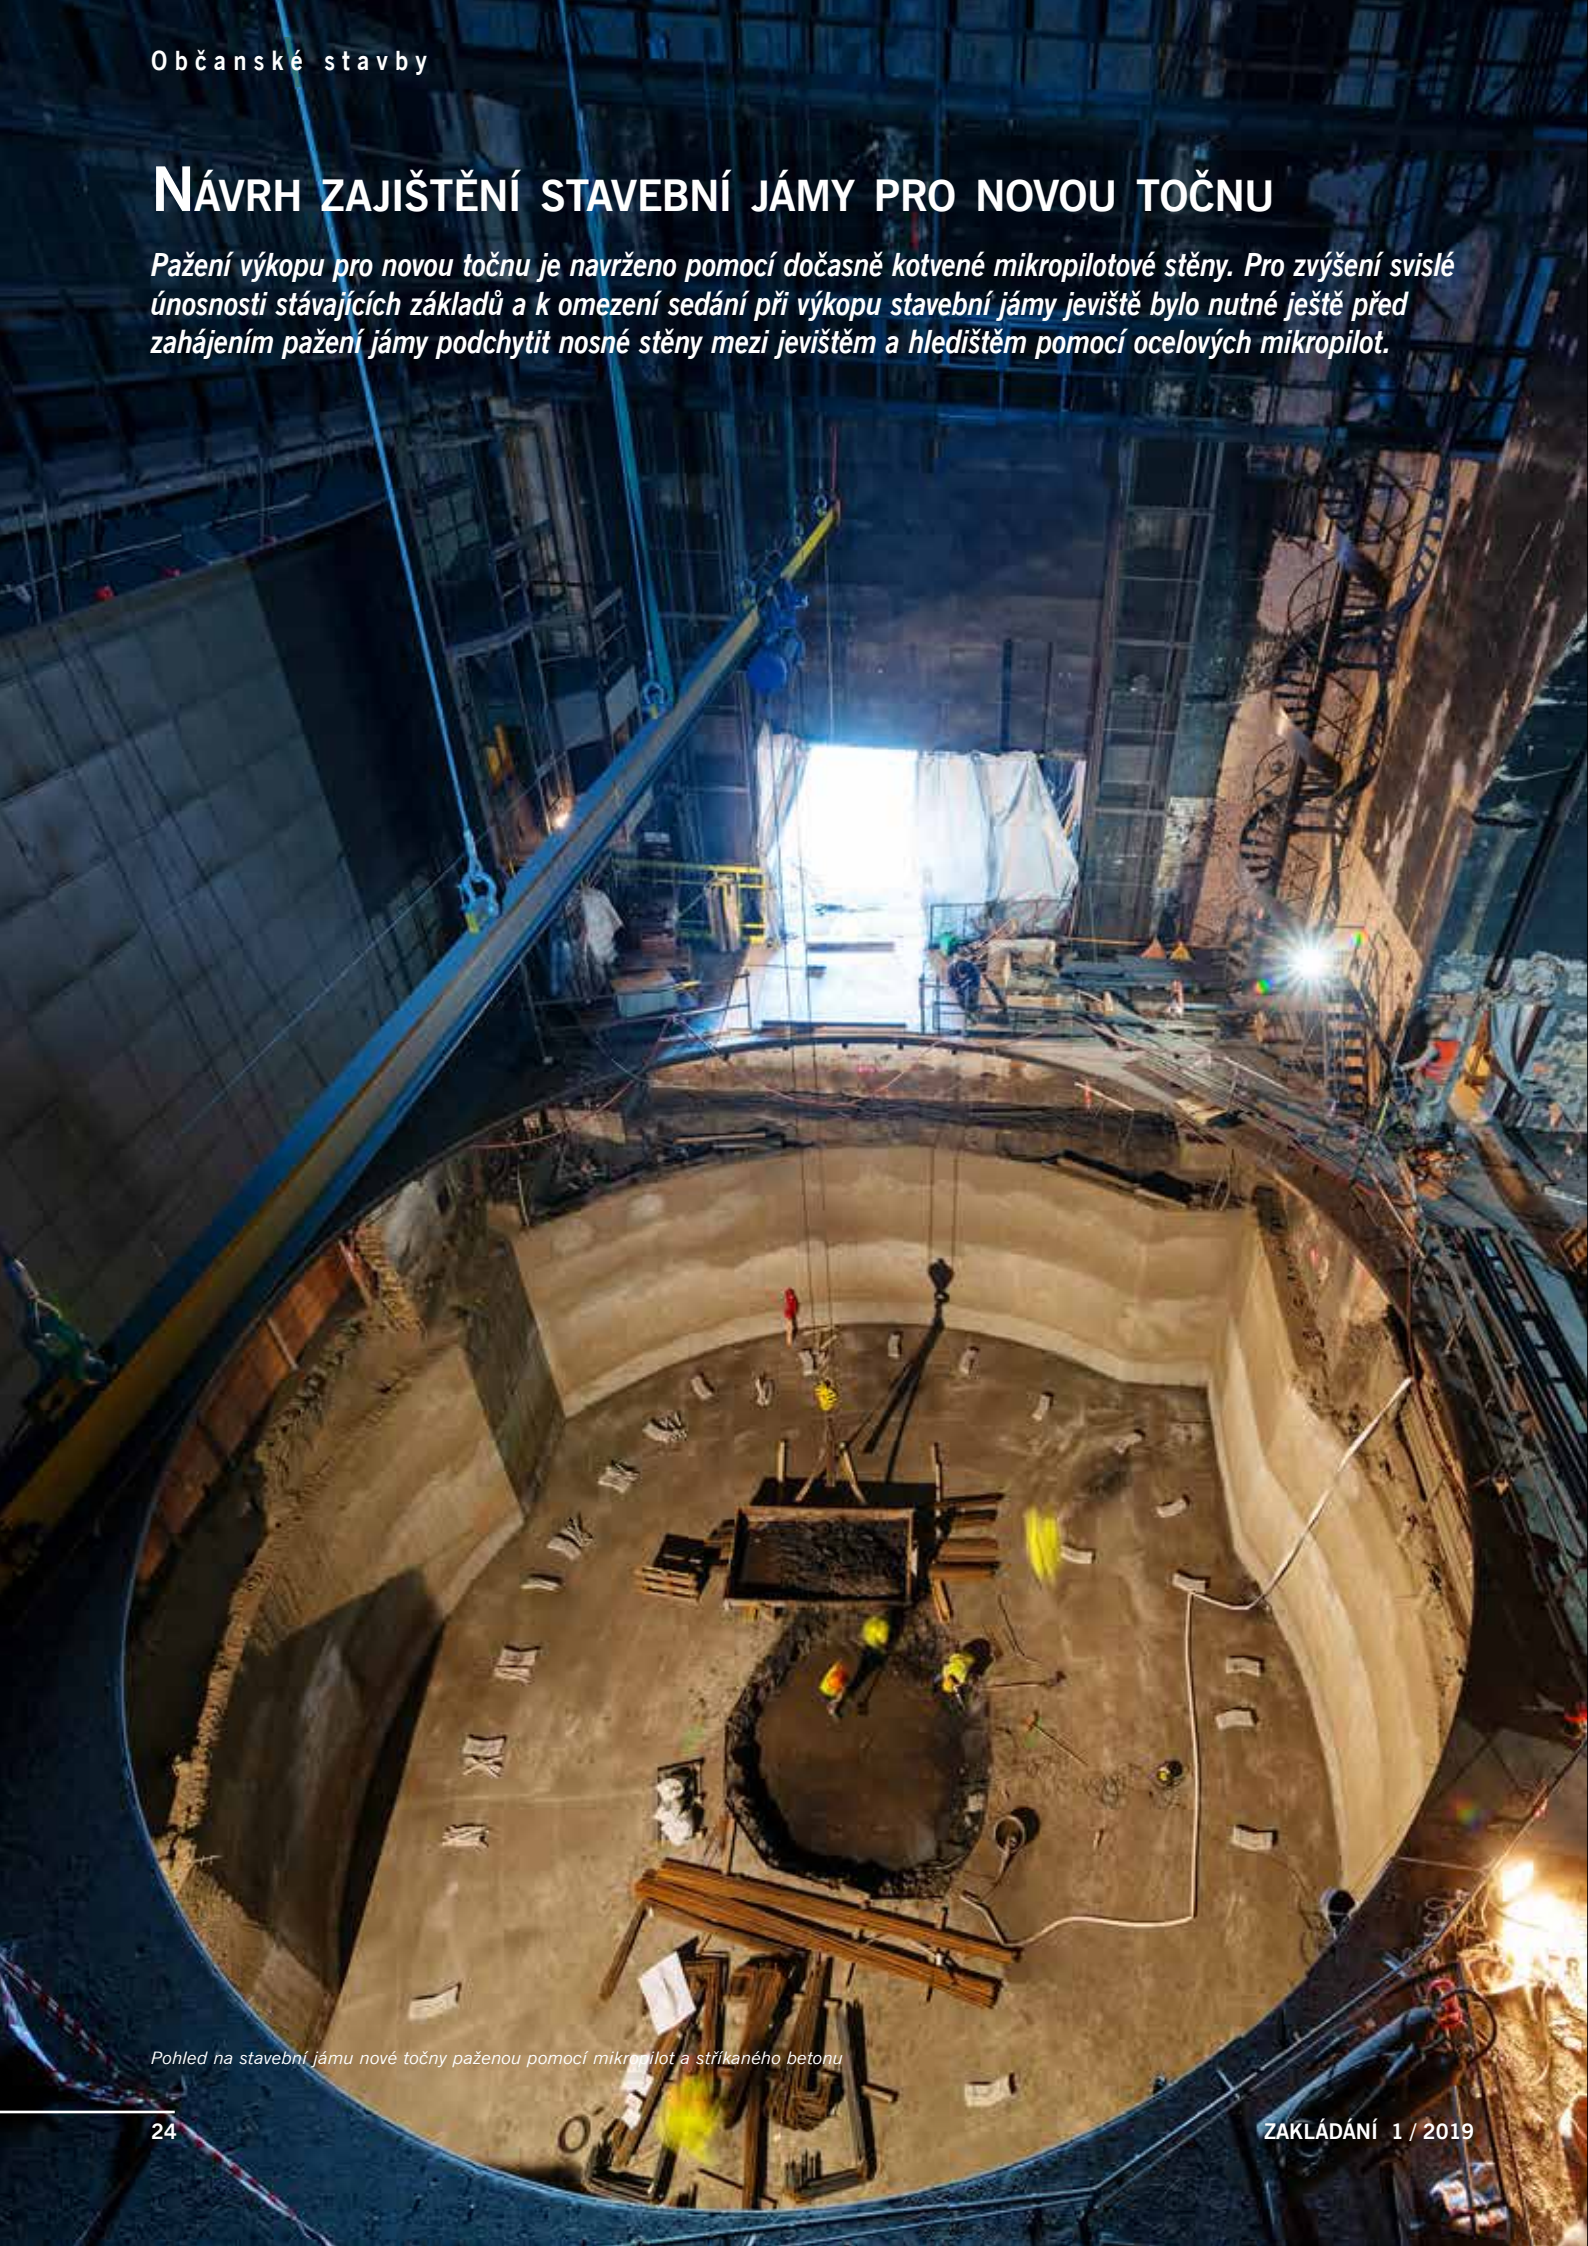
*Pohled na stavební jámu nové točny paženou pomocí mikropilot a stříkaného betonu*
