## Časopis ZAKLÁDÁNÍ

## Projektční řešení ochrany základů pilířů č. 8 a 9 Karlova mostu

## Stavební řešení ochrany základů pilířů

# Projekční řešení ochrany základů pilířů č. 8 a 9 Karlova mostu

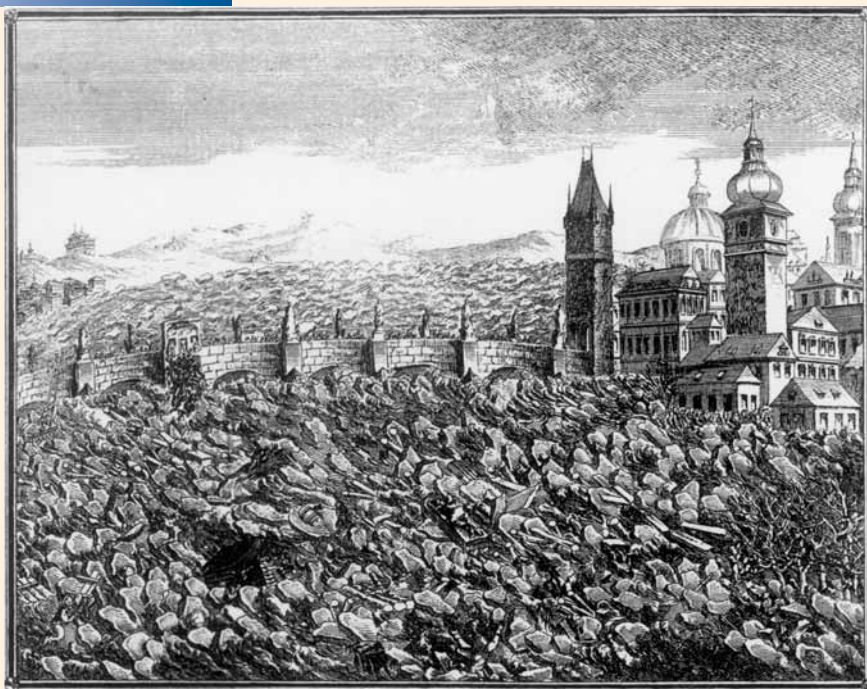
Obr. 1: Faksimile rytiny, zobrazující povodeň a ledochod u Karlova mostu dne 27. a 28. února 1784, archiv Památník národního písemnictví

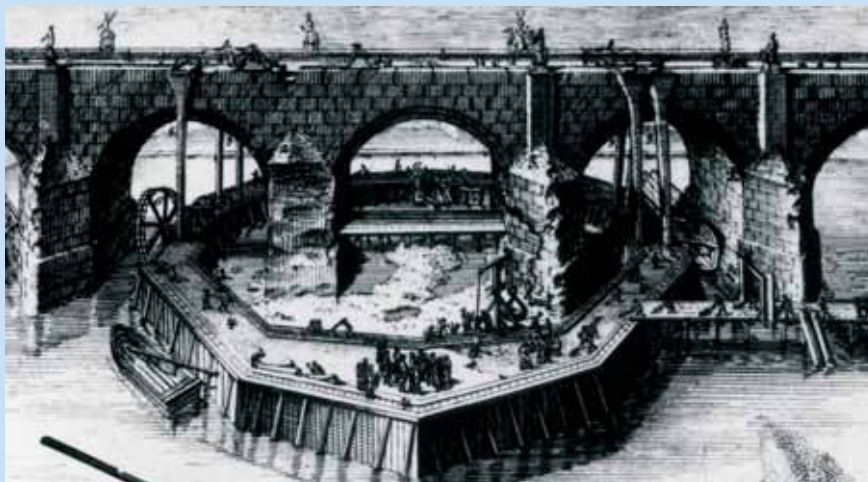
Obr. 1: Mědirytina, vyhotovená po povodni, která postihla Prahu v r. 1784 a znázorňující rekonstrukci pilířů č. 5, 6; archiv Památník národního písemnictví

Povodeň, která měla vliv na změny v založení mostu, postihla Prahu v roce 1784. Dravý proud při této povodni zřejmě vytvořil kaverny v předních částech pilířů č. 5, 6 a 8, do nichž se následně zřítila jejich přední zhlaví. Pro tuto katastrofu bylo příznačné, že most jako celek odolal a mohl tak sloužit přepravě materiálu na poškozená místa (obr. 1).

obehnány dvouřadou špuntovnicí, beraněnou z pomocných konstrukcí umístěných na pilotách. Prostor mezi špuntovnicemi byl vyplněn jímlem a celá jímka se čerpala pomocí důmyslného systému přírodním pohonem. Do připraveného dna, zbaveného zříceného zhlaví, byly na jeho místě zaberaněny piloty, které byly svázány dubovým roštem. Do míst křížení byly pak uloženy mlýnské kameny jako první vrstva kamenné přízdívky (obr. 2 a 3).

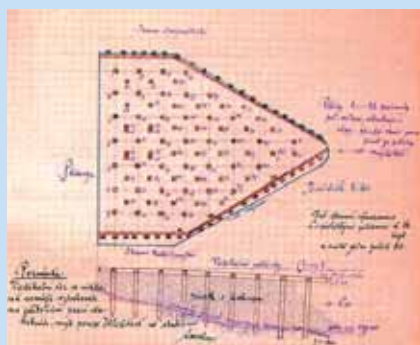
Obr. 2: Náčrtek sítě pilot v přední části pilíře č. 6; zakresleno dne 16. listopadu 1891 mostním inženýrem Jiřím Soukupem do stavebního deníku; archiv Hlavního města Prahy, Chodov

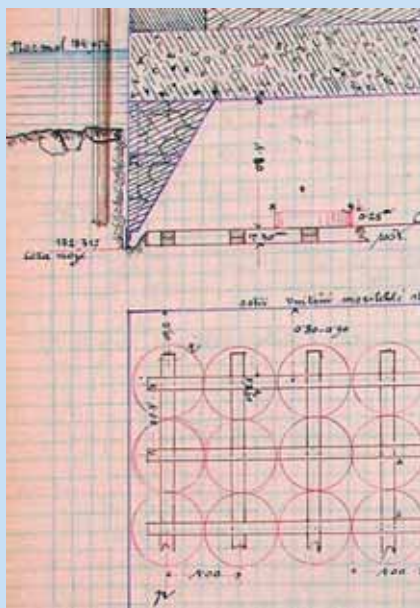
Obr. 3: Náčrtek dřevěného roštu s mlýnskými kameny v přední části pilíře č. 6; zakresleno dne 11. listopadu 1891 mostním inženýrem Jiřím Soukupem do stavebního deníku; archiv Hlavního města Prahy, Chodov

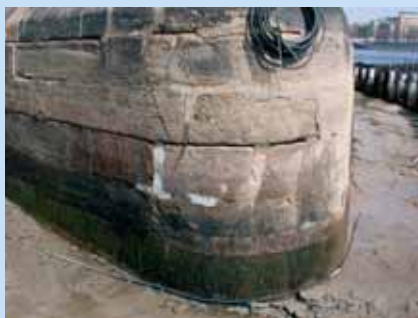
Předpokládám, že obdobným způsobem byl na konci 18. stol. opraven i pilíř č. 8. Zda zůstalo pouze u doplnění přední části pilíře novostavbou zhlaví, nejsou bohužel dostatečné informace. Současné objevy z podzákladí pilíře č. 8. mne vedou k domněnce, že spolu s masivní rekonstrukcí předmětného zhlaví pilíře byl současně doplněn i pilotový rošt po celém obvodu pilíře a následně pak obnoven i jeho plášť, a to od tohoto nového roštu až po ústupek na pilíři. Jedním z důvodů pro toto tvrzení mohou být stejné kamenické značky a stejný způsob opracování kamene od předního hrotu pilíře až po západní bok podpěry, kam by zborcená část pilíře bez poruchy klenby nemohla dosáhnout (obr. 4 a 5).

Obr. 4: Kamenická značka na špičce předního zhlaví pilíře č. 8, archiv Zemánek

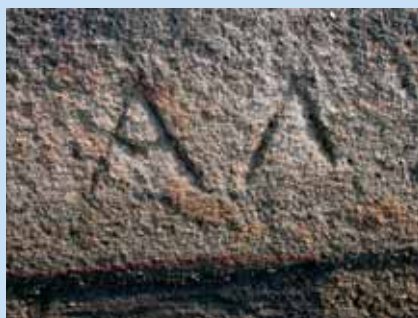
Obr. 5: Kamenické značky na západním boku pilíře č. 8 v oblasti sondy, archiv Zemánek

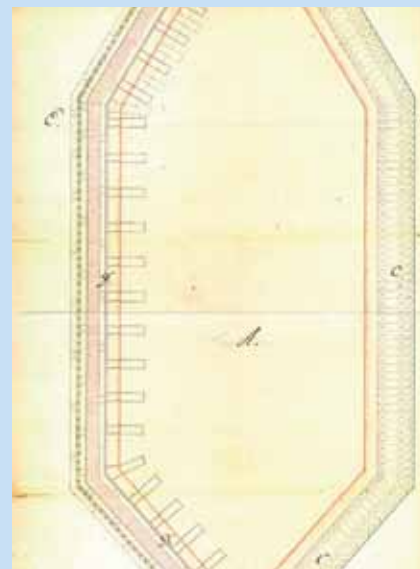
Pro toto tvrzení svědčí několik archivních dokumentů. Prvním je stavební výkres z konce 18. století s popisem rekonstrukce dvou pilířů pojmenovaných po svatém Josefu a svatém Františku Serafinském (obr. 6). (Podle ustáleného číslování se jedná o pilíře č. 2 a 9.) Do tohoto výkresu je dokreslen detail, který zjednodušenou formou popisuje skutečně provedenou opravu (obr. 7).

Obr. 6: Půdorys pilíře č. 9, pravděpodobně z konce 18. stol., archiv TSK

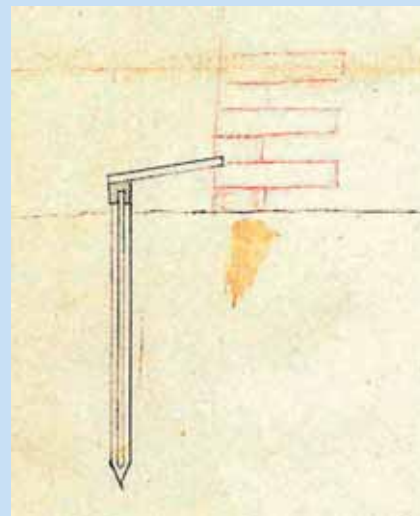
Obr. 7: Detail příčného řezu podzákladí pilíře č. 9 se zakreslenou špuntovnicí, archiv TSK

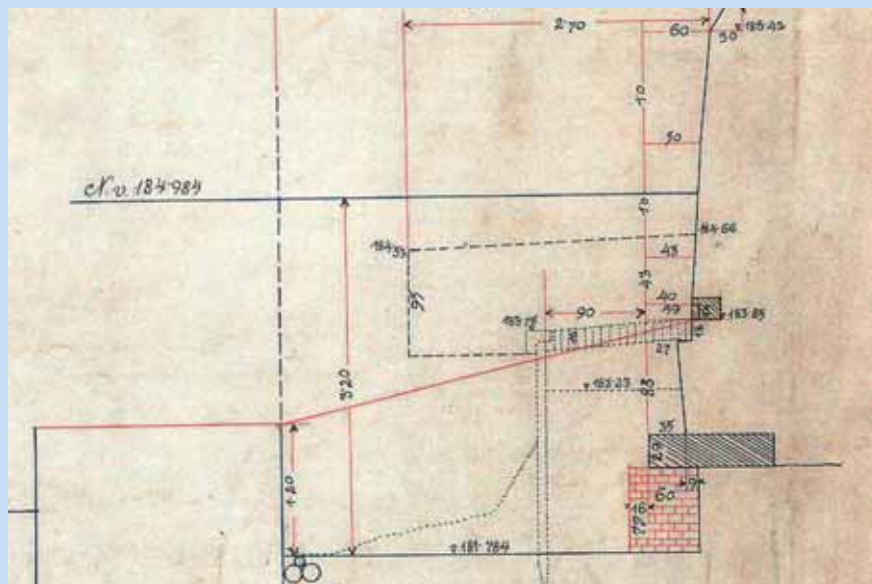
Obr. 16: Příčný řez základem východní části pilíře č. 7 na hrotu předního zhlaví, zakreslen je mlýnský kámen a cihelná podezdívka provedená po povodni 1890, archiv TSK

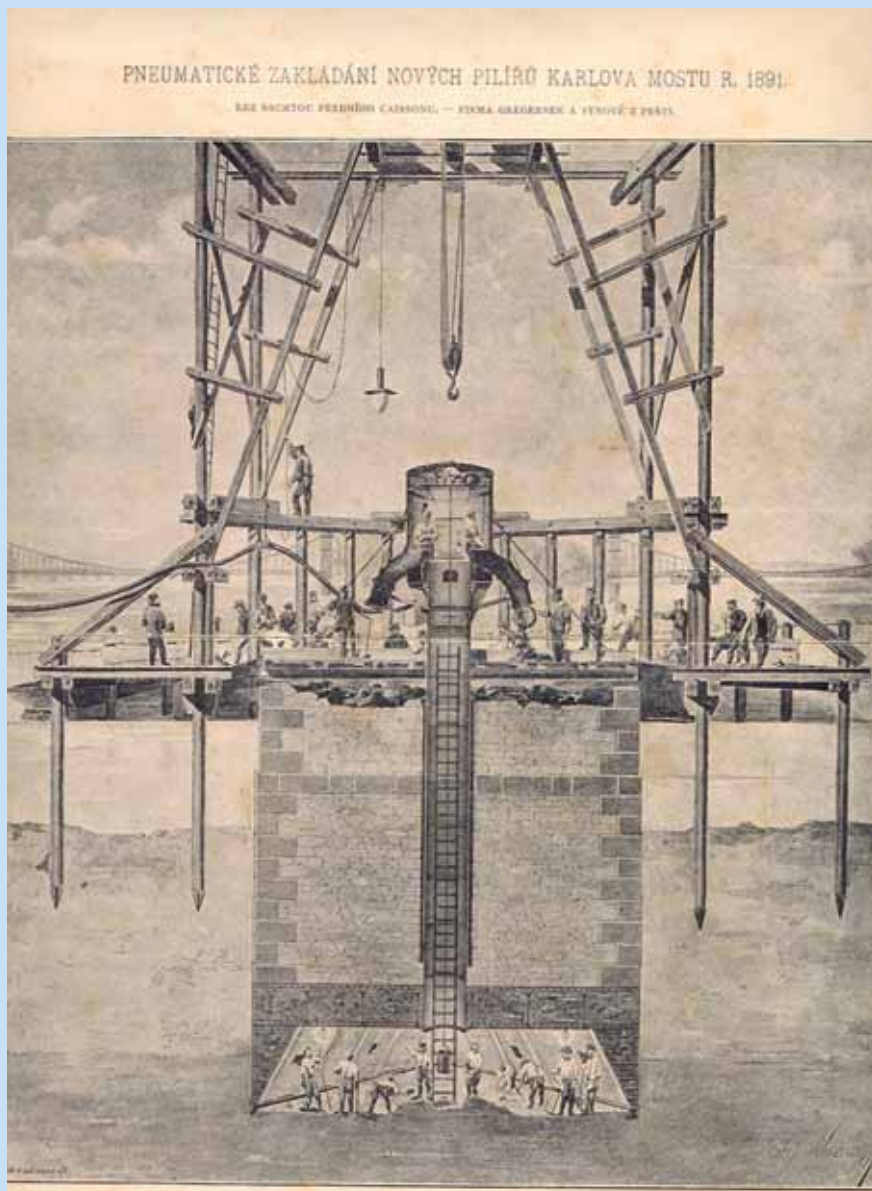
Obr. 17: Kesonové zakládání pilířů Karlova mostu v roce 1891, archiv Ing. arch. Tomáš Šantavý

Pilíře č. 5 a 6 byly zakládány na kesonech, postupně spuštěných až na skalní podloží, přičemž každý mostní pilíř stojí na dvou samostatných kesonových komorách. Z pomocné dřevěné konstrukce byly masivní ocelové skříně, vyrobené v dílnách bratří Prášilů, spuštěny na upravené kamenné plošiny (obr. 17).

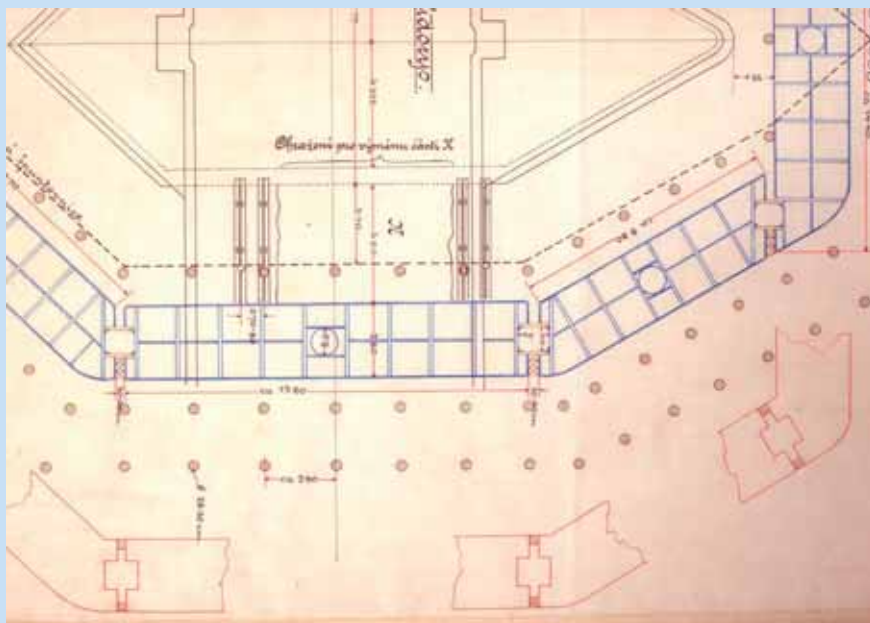
Obr. 24: Půdorys pilíře č. 4 se zakresleným návrhem příček mezi kesonem a pláštěm pilíře pro zabezpečení pracoviště po povodni r. 1890; archiv TSK

Mezikruží bylo rozděleno na osm segmentů přepážkami vzepřenými do pilíře a stěny kesonu (obr. 24). Aby byl prostor dokonale utěsněn, bylo nutné na spojích dvou sousedních kesonů zhotovit zámeč odolný proti tlakové vodě (obr. 25). Z prostoru se odčerpala voda a bylo započato se sanačními pracemi. Nejprve byla odstraněna ochranná obálka z konce 18. století, zřízená po povodni v roce 1784 spolu s betonovým věncem provedeným po povodni v roce 1890. V řadě případů se objevily původní základy z mlýnských kamenů. Podemletá část pilíře a vzniklé kaverny byly vyčištěny od naplavenin a posléze vyzděny cihelným zdívem.
