## Časopis ZAKLÁDÁNÍ

## Vodní díla v ČR

#### Dodatečné těsnění podloží zděných tížných přehrad

## REALIZACE INJEKČNÍ CLONY PRO ZAJIŠTĚNÍ STABILITY VD JANOV

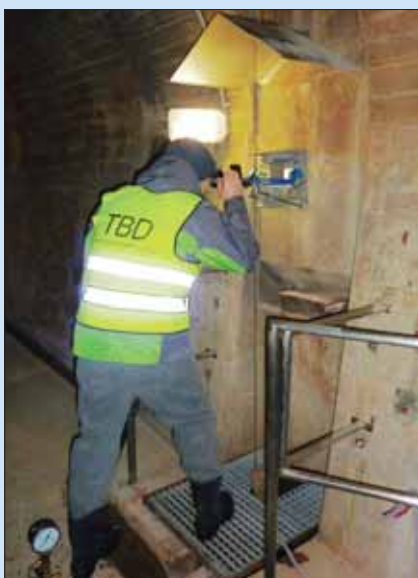
Měření náklonů hráze pomocí hrázového kyvadla

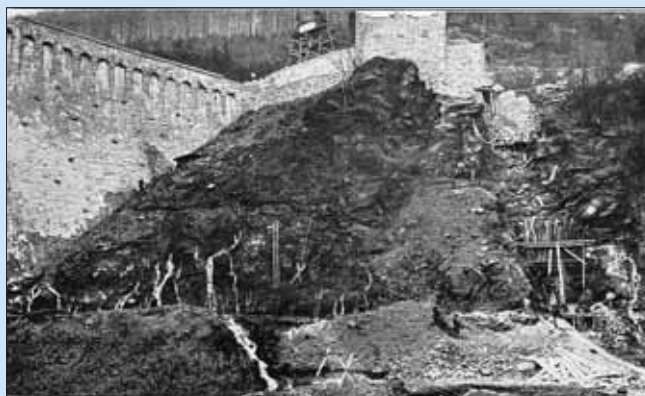
Průsaky v levoběžném zavázání se objevily brzy po prvním napuštění nádrže v roce 1914

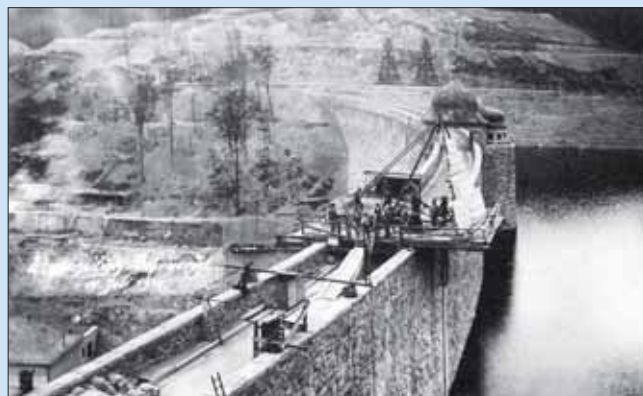
Dodatečné utěšňovací práce v období 1914–1915, vrtná souprava na koruně hráze

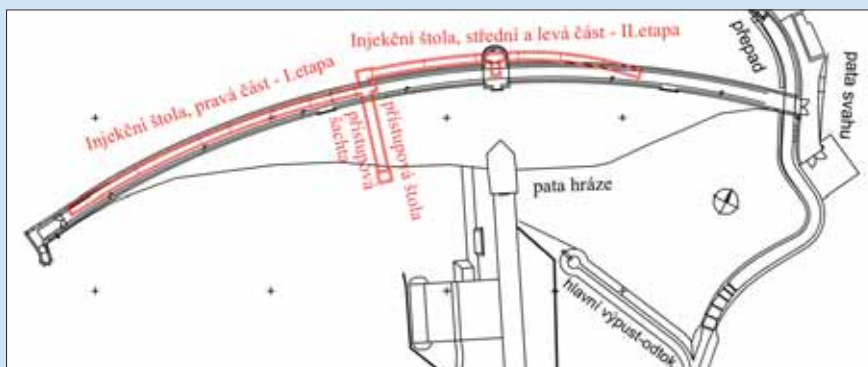
Schéma nové vybudovaných podzemních objektů na VD Janov

Injekční štola vede střední částí hráze, přičemž kopíruje úroveň základové spáry hráze. Celková délka štoly je 80 metrů. Zhruba uprostřed štoly na ni navazuje kolmá drenážní štola směrem ven z hráze dlouhá 3,25. Profil injekční i drenážní štoly je shodný, a to 7,6 m<sup>2</sup>. Injekční štola je vedena převážně v plném profilu zdivem hráze, avšak ve staničení 60–83 metrů spodní částí zasahuje do horninového podloží. Kamenné zdivo hráze je tvořeno ortorulou zvětřalou až navětřalou, spojenou cementovým pojivem. Způsob ražby štoly vyžadoval dokonalou znalost provádění podzemních děl v rizikových podmínkách. Raziči museli několikrát měnit způsob postupu napříč tělesem hráze a vyvarovat se jakýchkoliv pochybení. Nejdůležitější bylo neporušit vlivem odstřelů litinové odtokové potrubí spodní výpusti, procházející celým tělesem hráze ve výšce 1,5 m kolmo nad raženou novou štolou.

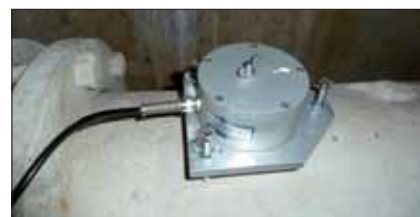
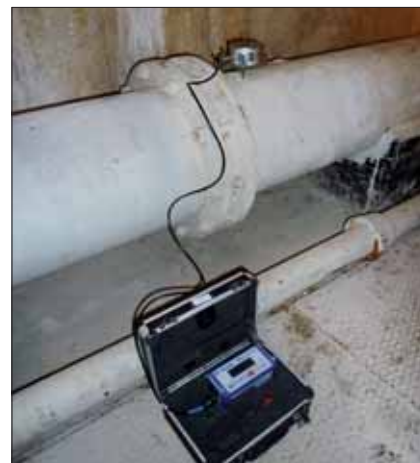
Úřední seismické měření při zkušebních odstřelech, jedno z měrných míst na litinovém potrubí spodní výpusti, detail osazení seismografu – triaxiální geofon chvění s orientací ve třech směrech kmitání x, y, z

Potrubí se nachází ve vzdálenosti 35 m od rozrážky injekční štoly II. etapy. Ražba probíhala za neustálého měření seismických účinků. Mez dynamického namáhání je podle norem stanovena do čtyř stupňů poškození. „Museli jsme dodržet nejnižší stupeň poškození, a to stupeň 0. Ten nepřipouští žádná viditelná poškození a vodotěsnost přehrady musí být zachována,“ vysvětluje nejvyšší nároky na bezpečnost trhacích prací vedoucí projektu Karel Kratochvíl ze společnosti Subterra, a. s. Pro měření vibrací byly osazeny úrovňové digitální seismografy pro nepřetržitě sledování maximálních hodnot otřesových impulsů. Umístěny byly na šesti stanovištích stanovených projektem – na návodní straně hráze, na vzdušné straně hráze, na koruně hráze, v chodbě spodních výpustí včetně potrubí a ve stávající levé a pravé revizní chodbě hráze. Naměřené hodnoty byly okamžitě po odstřelu odečítány z měřicích přístrojů. Pokud dosahovaly 60 % hodnot přípustných, byly v následujícím odstřelu změněny parametry, aby v žádném případě nebyla překročena přípustná hodnota. Při zahájení trhacích prací byla čelba rozdělena na dvě fáze odstřelu. První s rozpojením pomocí klínového zálomu a druhá pomocí přibírek do již vystřelené první části. Jako trhavina byl použit

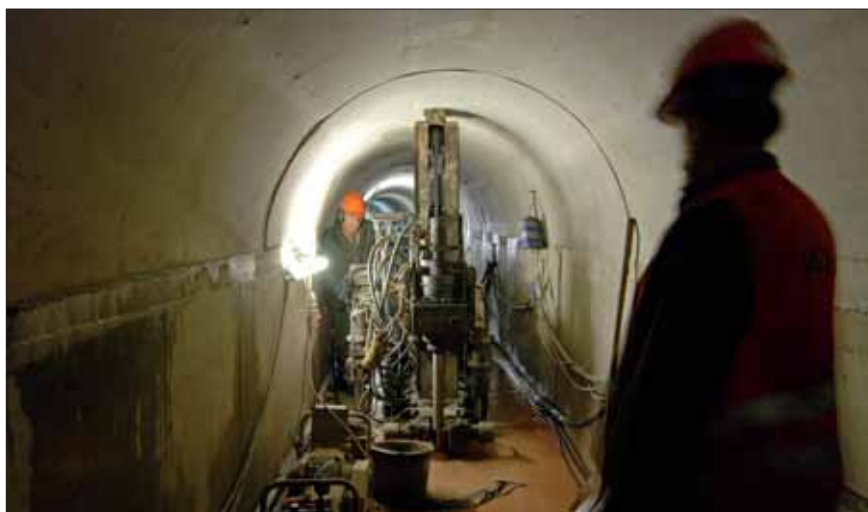
Hloubení injekčního vrtu v rovné části injekční štolý, vrtná souprava MSV 741/20

Na odvrtání dovrchních vrtů v injekčním věžírí (na levém konci injekční štoly) musela být nasazena vrtná souprava MSV741/20 se speciálně upravenou kinematikou vrtné lafety (slangově nazývaná „pavouk“), která umožnila dovrchní vrtání ve výšce od 0 až po 75 ° od svislice.

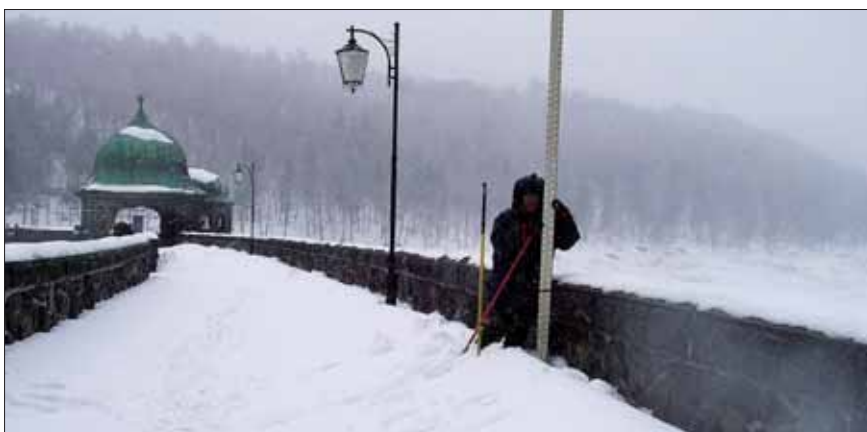
Měření svislých posunů metodou velmi přesné nivelace bylo prováděno i v obtížných zimních podmínkách

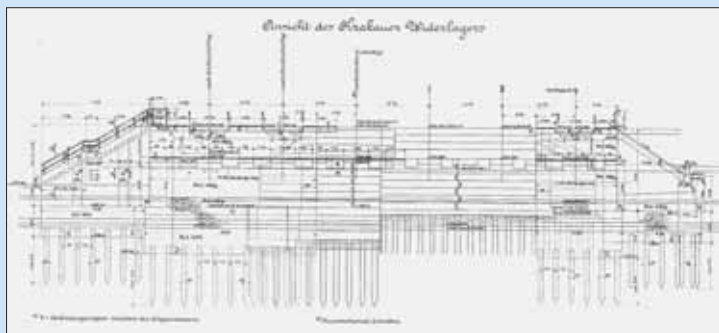
Historický výkres návrhu opěry – různé výškové úrovně založení (vpravo nerealizovaná 6. kolej)

a opěrami, 6 kolejí zakreslených v archivní dokumentaci nebo plošné založení pilíře dle IG průzkumu si navzájem neodpovídaly. Bylo tedy nutné se postupně propátrat všemi přestavbami mostu až k jeho aktuální podobě. První most z roku 1840 byl dvoukolejný se spodní stavbou pilířů i opěr mělce založenou na dřevěných pilotách svázaných dřevěným roštem. Od roku 1860 byl most tříkolejný s novými pilíři P1, P2 a P3 založenými na dvou kesonech, které byly v úrovni dna propojeny klenbou. Pilíř P4 a opěry byly rozšířeny a založeny na dřevěných pilotách svázaných dřevěným roštem. V roce 1918 se měl most rozšířit na šest kolejí, ale realizovány byly jen dvě koleje na povodň straně. Rozšíření pilířů P1, P2 a P3 bylo založeno na kesonu s původní částí svázané opět klenbou. Pilíř P4 se vybudoval celý nový na dvou kesonech. Opěry byly rozšířeny a založeny na dřevěných pilotách bez svazujícího roštu. Ve výsledku má tedy most tři různé výškové úrovně založení částí opěr s různou šířkou základové spáry a dva druhy pilířů.

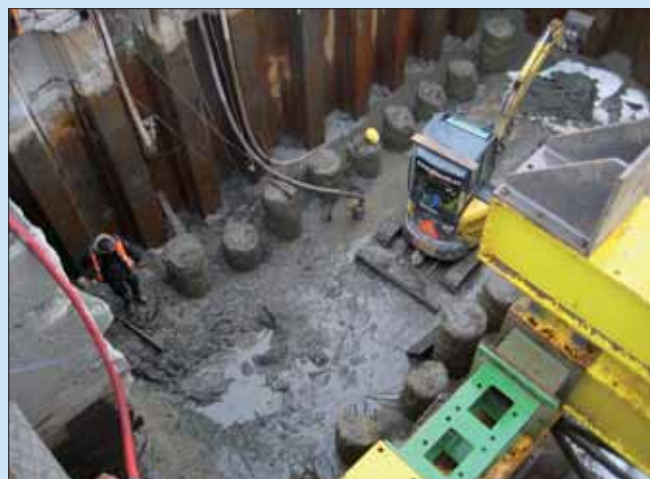
Hlavy pilot pilíře P4 před zarovnáním

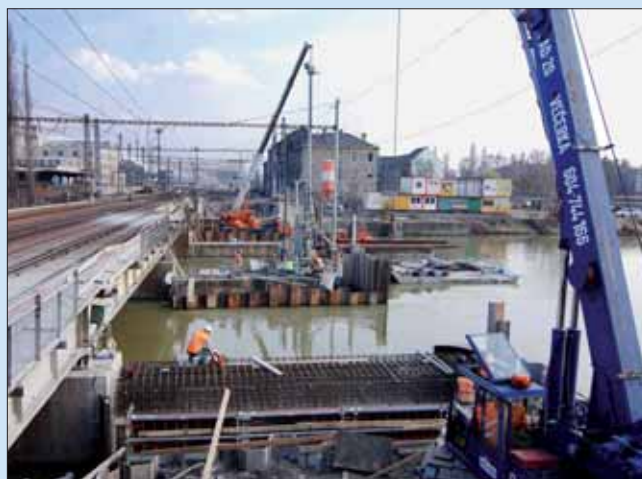
Současné provádění prací na všech říčních pilířích, v popředí pilíř P3

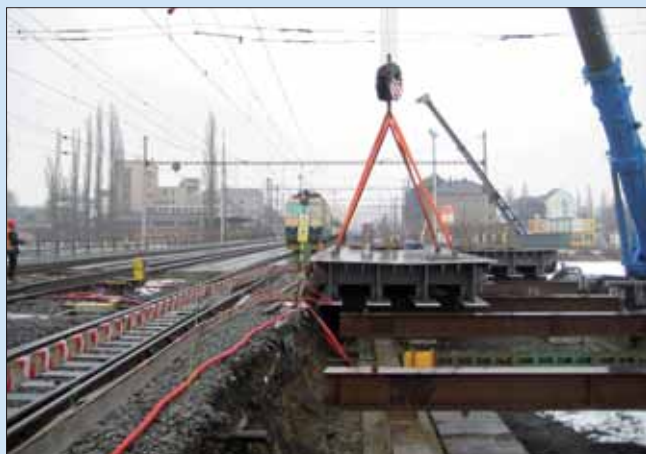
Montáž nosné ocelové konstrukce probíhala 2,5 m od osy sousední provozované koleje

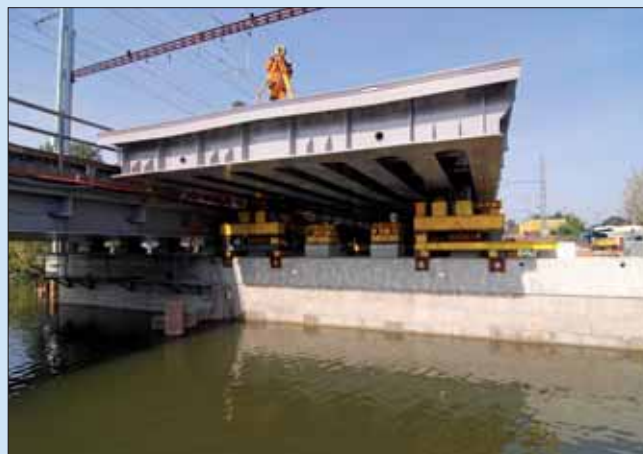
Výsuv nosné konstrukce, vlevo je již nová konstrukce v provozu

Vzhledem k charakteru přemostované překážky byl jako nejlepší způsob montáže zvolen postupný výsuv a následné spuštění do definitivní polohy. Montážní plocha v délce cca 50 m zasahující do předpolí olomoucké opěry, 5. pole a pilíře P4 sloužila k umístění a svaření jednotlivých dílců. Svařené části byly tlačeny po výsuvných vozících a dráze pomocí dvojice hydraulických válců. Další podpůrné konstrukce byly tvořeny kluznými ložisky umístěnými na nových úložných prazích

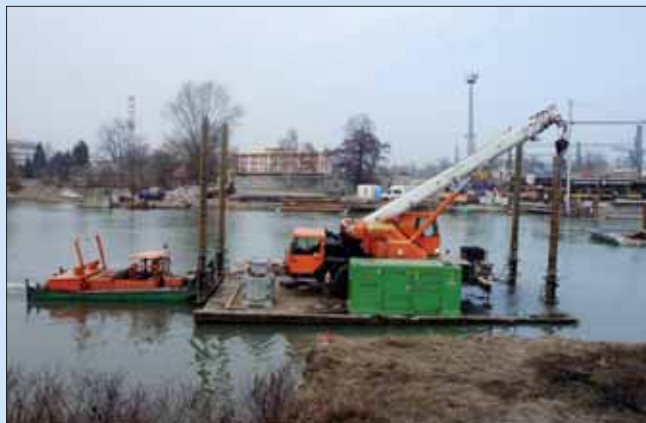
Sestava pontonů s hydraulickými nohama je tlačným člunem přesouvána na místo stavby.

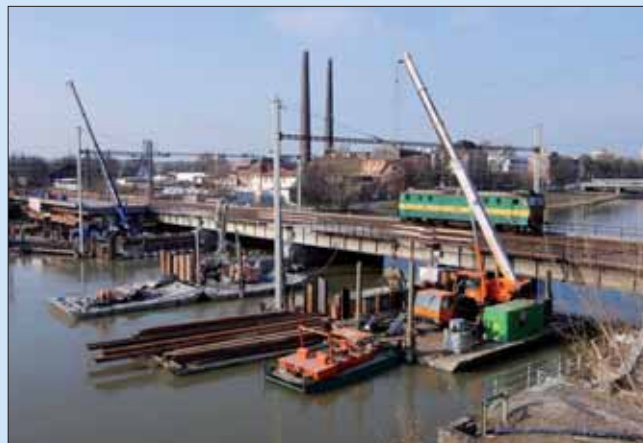
Současné provádění prací na všech říčních pilířích, zleva P1, P2, P3

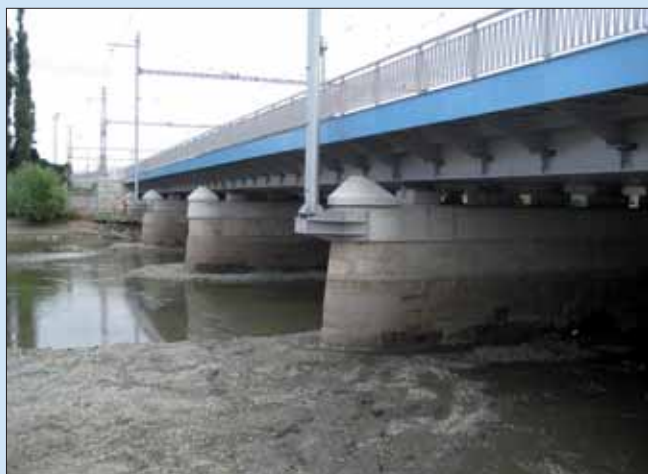
Pohled na dokončený most při snížené hladině řeky Bečvy
