# ZAKLÁDÁNÍ

4/2013

**Dodatečné těsnění průsaků podloží vodního díla Janov, nejvyšší zděné hráze v ČR** 17  
Ing. David Richtř, VODNÍ DÍLA – TBD, a. s.

# TECHNICKOBEZPEČNOSTNÍ DOHLED NAD VODNÍMI DÍLY, PRŮZKUMY A SANACE VODNÍCH DĚL

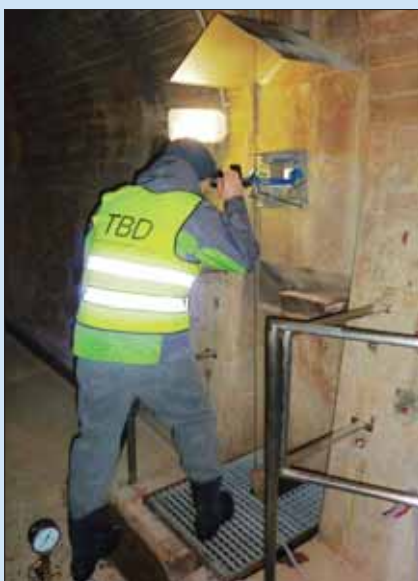
Měření náklonů hráze pomocí hrázového kyvadla

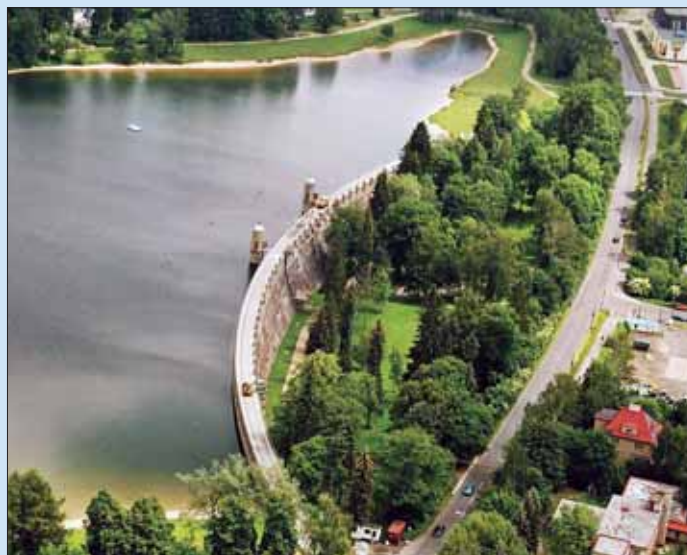
Letecký pohled na VD Mšeno u Jablonce nad Nisou po dokončení sanačních prací (1998–2000), foto: Povodí Labe, s. p.

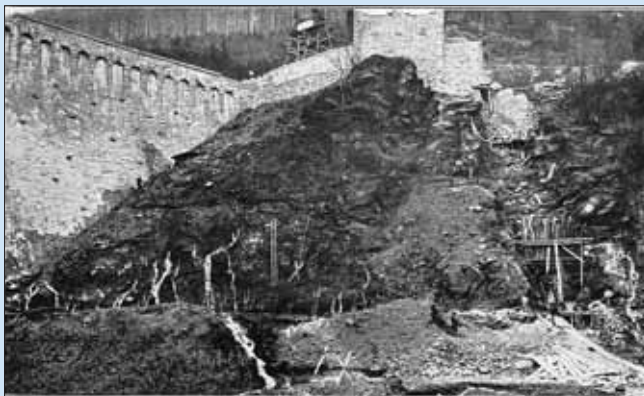
Průsaky v levobřežním zavázání se objevily brzy po prvním napuštění nádrže v roce 1914

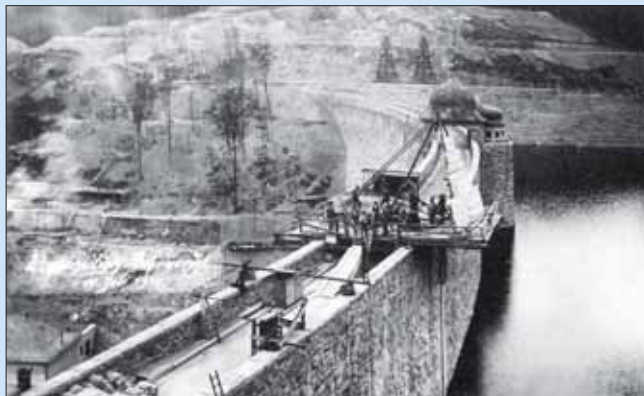
Dodatečné utěšňovací práce v období 1914–1915, vrtná souprava na koruně hráze

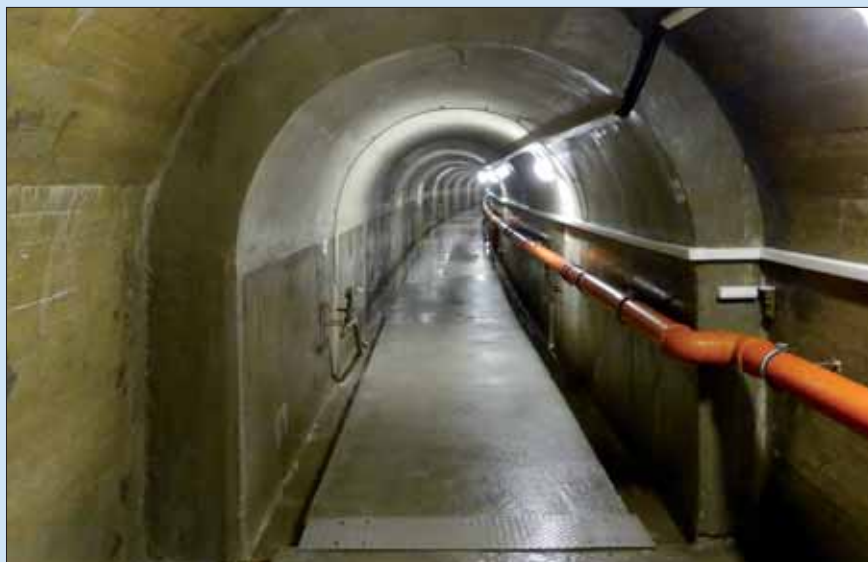
*Pohled na dokončenou injekční štolu II. etapy od odbočky přístupové štoly*

Injekční štola vede střední částí hráze, přičemž kopíruje úroveň základové spáry hráze. Celková délka štoly je 80 metrů. Zhruba uprostřed štoly na ni navazuje kolmá drenážní štola směrem ven z hráze dlouhá 3,25. Profil injekční i drenážní štoly je shodný, a to 7,6 m<sup>2</sup>. Injekční štola je vedena převážně v plném profilu zdivem hráze, avšak ve staničení 60–83 metrů spodní částí zasahuje do horninového podloží. Kamenné zdivo hráze je tvořeno ortorulou zvětralou až navětralou, spojenou cementovým pojivem. Způsob ražby štoly vyžadoval dokonalou znalost provádění podzemních děl v rizikových podmínkách. Raziči museli několikrát měnit způsob postupu napříč tělesem hráze a vyvarovat se jakýchkoliv pochybení. Nejdůležitější bylo neporušit vlivem odstřelů litinové odtokové potrubí spodní výpusti, procházející celým tělesem hráze ve výšce 1,5 m kolmo nad raženou novou štolou.

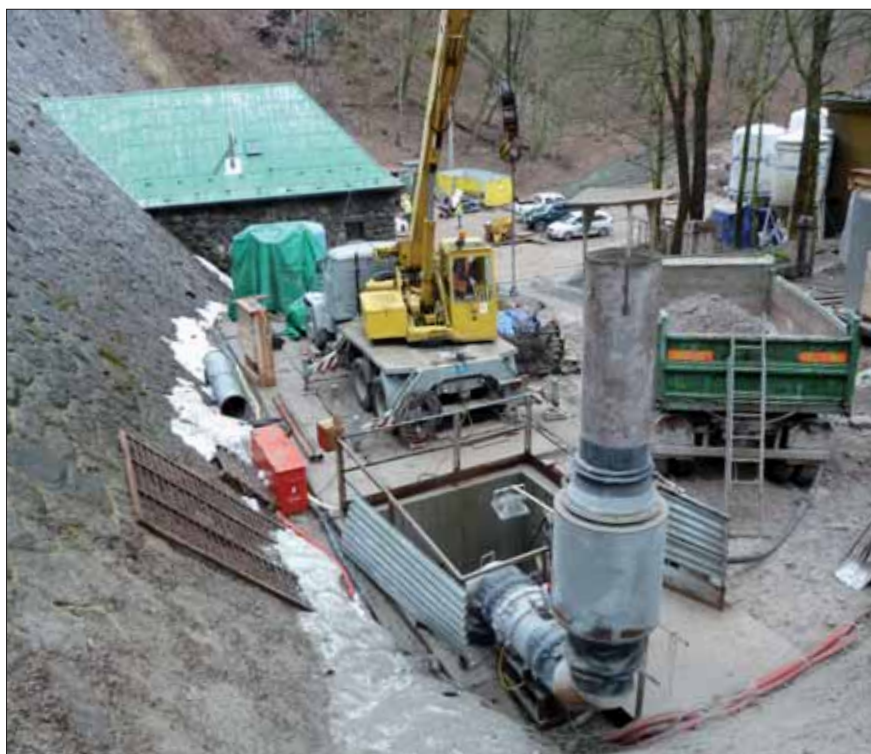
Pohled na vstupní šachtu a zařízení staveniště

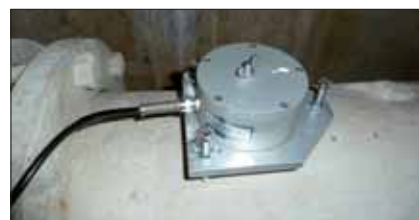
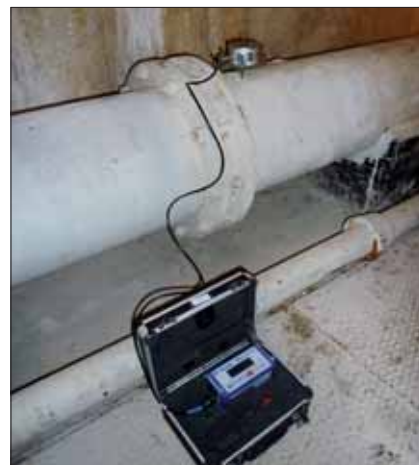
Úřední seismické měření při zkušebních odstřelech, jedno z měrných míst na litinovém potrubí spodní výpusti, detail osazení seismografu – triaxiální geofon chvěvní s orientací ve třech směrech kmitání x, y, z

Potrubí se nachází ve vzdálenosti 35 m od rozrážky injekční štoly II. etapy. Ražba probíhala za neustálého měření seismických účinků. Mez dynamického namáhání je podle norem stanovena do čtyř stupňů poškození. „Museli jsme dodržet nejnižší stupeň poškození, a to stupeň 0. Ten nepřipouští žádná viditelná poškození a vodotěsnost přehrady musí být zachována,“ vysvětluje nejvyšší nároky na bezpečnost trhacích prací vedoucí projektu Karel Kratochvíl ze společnosti Subterra, a. s. Pro měření vibrací byly osazeny úrovňové digitální seismografy pro nepřetržitě sledování maximálních hodnot otřesových impulsů. Umístěny byly na šesti stanovištích stanovených projektem – na návodní straně hráze, na vzdušné straně hráze, na koruně hráze, v chodbě spodních výpustí včetně potrubí a ve stávající levé a pravé revizní chodbě hráze. Naměřené hodnoty byly okamžitě po odstřelu odečítány z měřicích přístrojů. Pokud dosahovaly 60 % hodnot přípustných, byly v následujícím odstřelu změněny parametry, aby v žádném případě nebyla překročena přípustná hodnota. Při zahájení trhacích prací byla čelba rozdělena na dvě fáze odstřelu. První s rozpojením pomocí klínového zálohu a druhá pomocí přibírek do již vystřelené první části. Jako trhavina byl použit

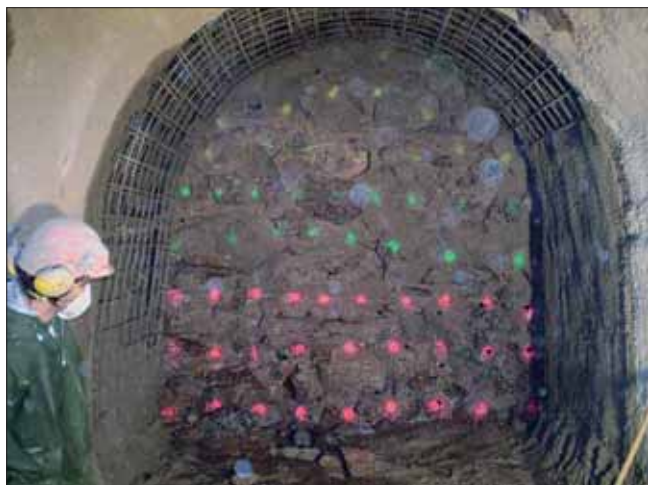
Navrtávka čelby

Perunit 28 a elektrické rozbušky různých časových stupňů. Celkem bylo vrtáno 61 vrtů o průměru 32 mm a délky 0,5 m. Množství trhaviny na jeden záběr bylo stanoveno na pouhých 6,7 kilogramu. Nálož na jeden vrt tedy představovala 0,1–0,15 kilogramu výbušniny. Ucpávka byla jílová. Čelba byla odvrtná ručně vrtacími kladivky. Vzhledem k tomu, že byla ražba prováděna v nehomogenním prostředí zdiva hráze, bylo nutné při každém odvrtní čelby pro nabíjení postupovat individuálně. Záleželo na aktuálním rozložení a velikosti kamenů ve zdivu. Pokaždé však bylo nutno dodržet předepsaný počet vrtů a maximální přípustné množství trhaviny.

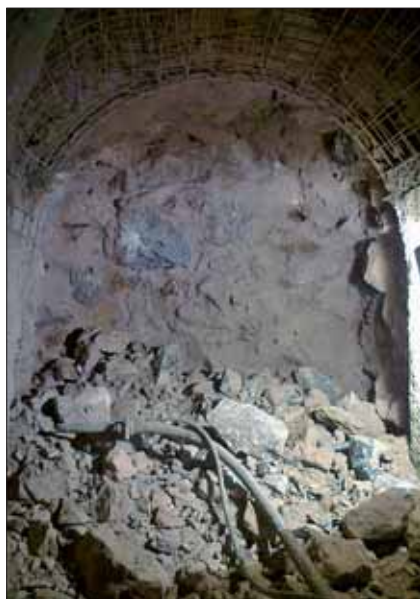
Čelba po odpalu

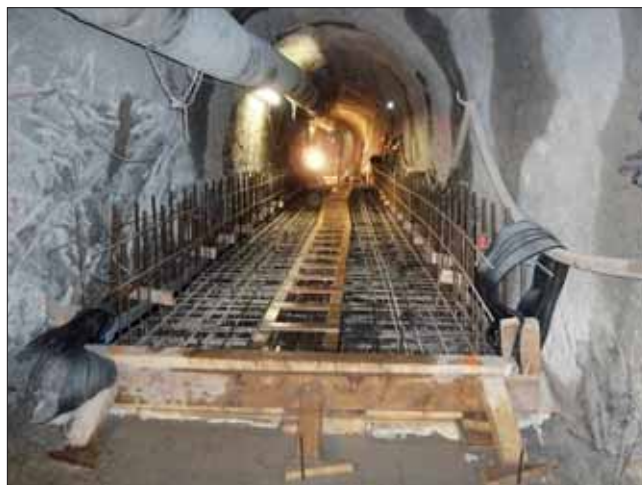
Betonáž počvy injekční štoly

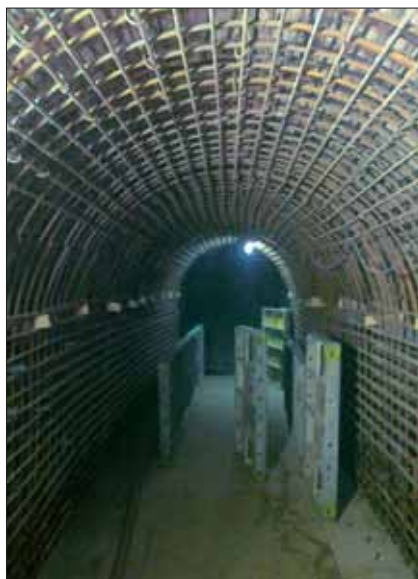
Šikmá část injekční štoly – armování stěn definitivní obezdívky

Před zahájením prací na definitivním ostění štoly bylo nutné provést výplňovou injektáž na kontaktu stříkaného betonu a zdiva hráze a v možných nevyplněných mikrotrhlinách. Sekundární ostění bylo členěno na podlahy, rovné stěny a klenby. Zhotovení je bez mezilehlé izolace z vázané armatury a betonu C 30/37 tloušťky 300 mm. Definitivní ostění bylo rozděleno pěti dilatačními spárami na šest celků a jeden celek tvořila drenážní štola. Po zhotovení armatury a betonáže podlahy následovalo ostění a poté klenba. Z důvodu směrového a výškového vedení trasy štoly, kdy se měnily dva poloměry zakřivení díla a zároveň dva podélné sklony trasy, bylo při betonáži stěn použito systémové bednění, forma na klenbu byla vyrobena na místě a několikrát v závislosti na vedení trasy upravována.

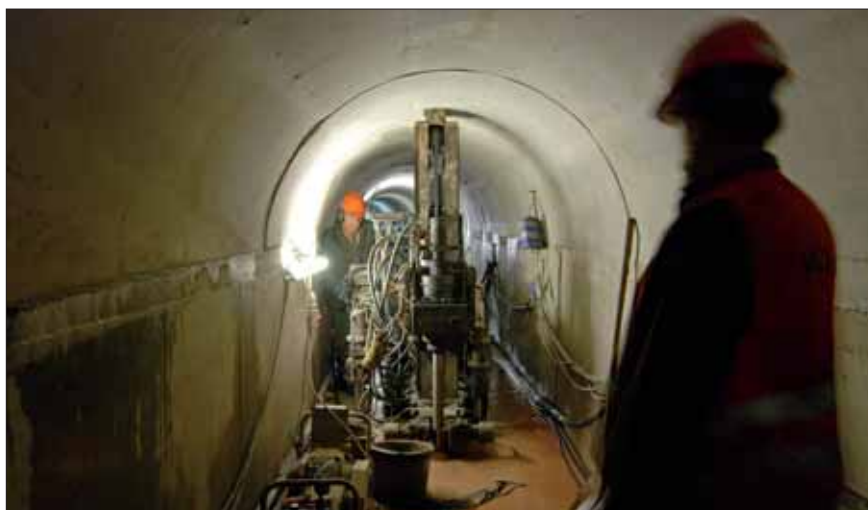
Hloubení injekčního vrtu v rovné části injekční štoly, vrtná souprava MSV 741/20

Na odvrtní dovrchních vrtů v injekčním vějíři (na levém konci injekční štoly) musela být nasazena vrtná souprava MSV741/20 se speciálně upravenou kinematikou vrtné lafety (slangově nazývaná „pavouk“), která umožnila dovrchní vrtní ve výšce od 0 až po 75 ° od svislice.

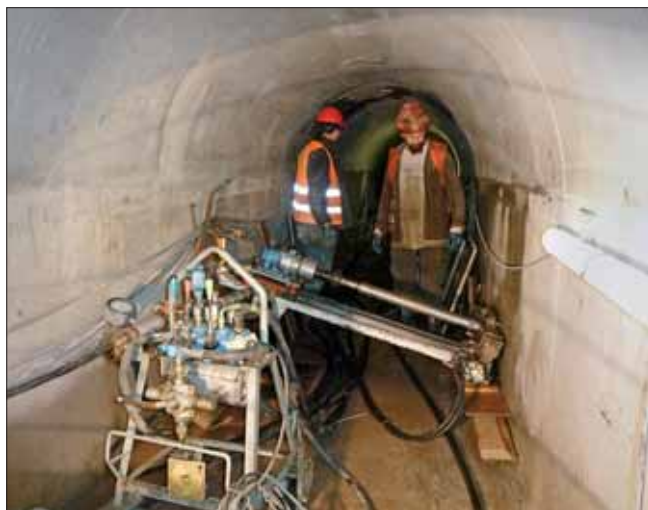
Hloubení drenážních vrtů vrtnou soupravou Lumesa SIG Mounty 2000/91 H

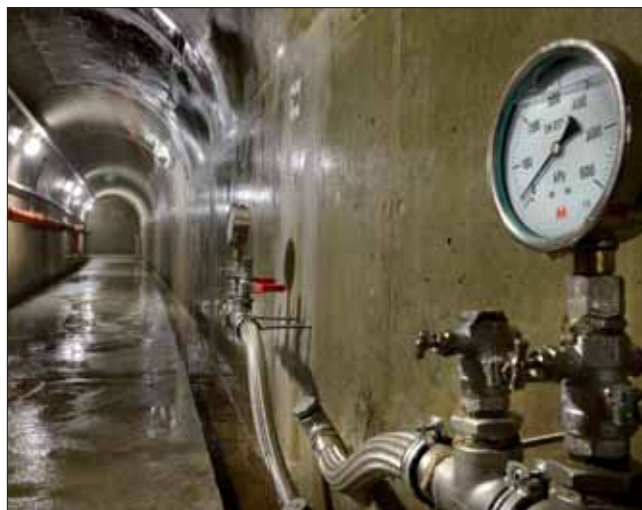
Injekční štola II. etapy po dokončení prací s osazenými vztlakoměrnými vrty

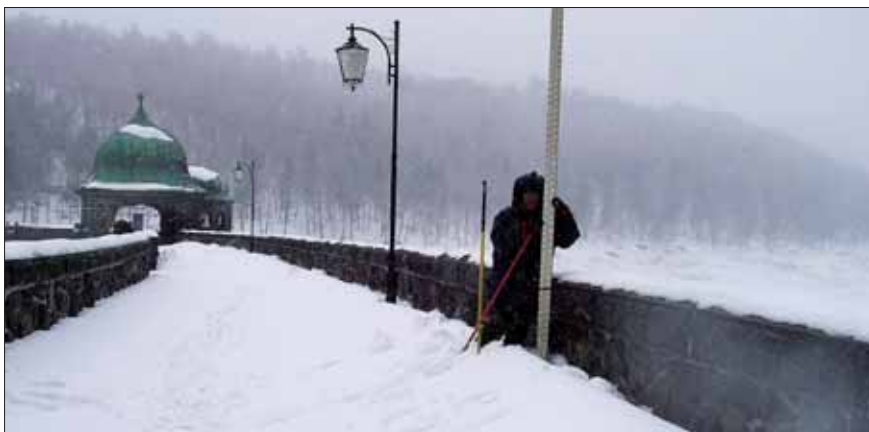
Měření svislých posunů metodou velmi přesné nivelace bylo prováděno i v obtížných zimních podmínkách

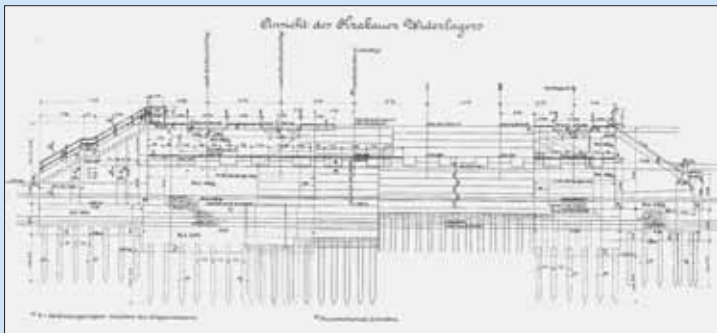
Historický výkres návrhu opěry – různé výškové úrovně založení (vpravo nerealizovaná 6. kolej)

a opěrami, 6 kolejí zakreslených v archivní dokumentaci nebo plošně založení pilíře dle IG průzkumu si navzájem neodpovídaly. Bylo tedy nutné se postupně propátrat všemi přestavbami mostu až k jeho aktuální podobě. První most z roku 1840 byl dvoukolejný se spodní stavbou pilířů i opěr mělce založenou na dřevěných pilotách svázaných dřevěným roštem. Od roku 1860 byl most tříkolejný s novými pilíři P1, P2 a P3 založenými na dvou kesonech, které byly v úrovni dna propojeny klenbou. Pilíř P4 a opěry byly rozšířeny a založeny na dřevěných pilotách svázaných dřevěným roštem. V roce 1918 se měl most rozšířit na šest kolejí, ale realizovány byly jen dvě koleje na povodní straně. Rozšíření pilířů P1, P2 a P3 bylo založeno na kesonu s původní částí svázané opět klenbou. Pilíř P4 se vybudoval celý nový na dvou kesonech. Opěry byly rozšířeny a založeny na dřevěných pilotách bez svazujícího roštu. Ve výsledku má tedy most tři různé výškové úrovně založení částí opěr s různou šířkou základové spáry a dva druhy pilířů.

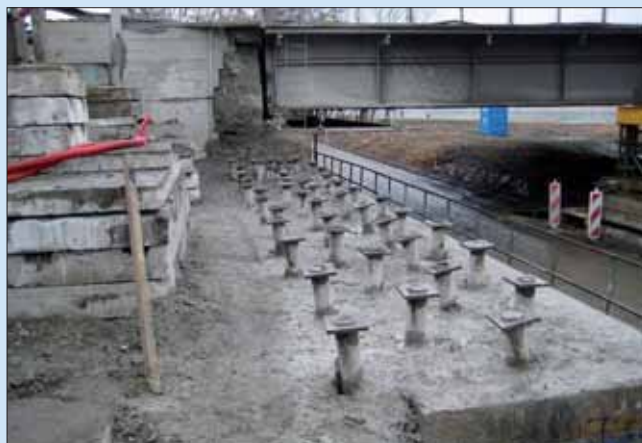
HLAVY MIKROPILOT NA OPĚŘE O2

mikropiloty pomocí vrtné soupravy KLEMM 806D na vzduchový výplach s pomocí kompresoru ATLAS COPCO AC 350. Zálivka a poté vzestupná injektáž měly stejnou recepturu a byly prováděny injekčním čerpadlem Haponic 10/80. Po realizaci mikropilot byly jejich horní části opatřeny roznášecími hlavami z ocelových desek 200/200/20 mm. Stejným způsobem byly na opěře č. 1 realizovány obě etapy sanace.

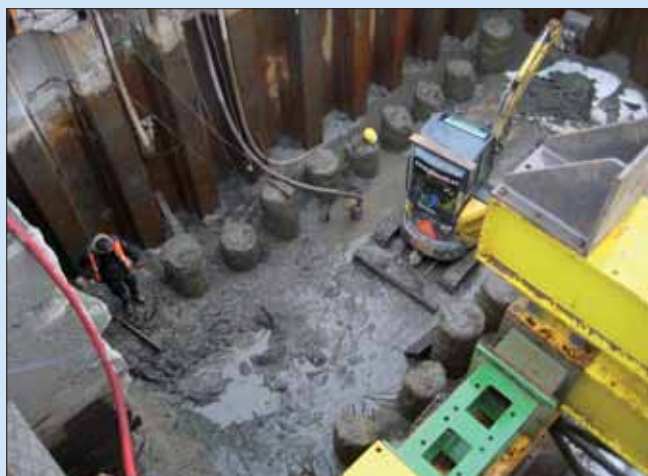
HLAVY PÍLÍŘE P4 PŘED ZAROVNÁNÍM

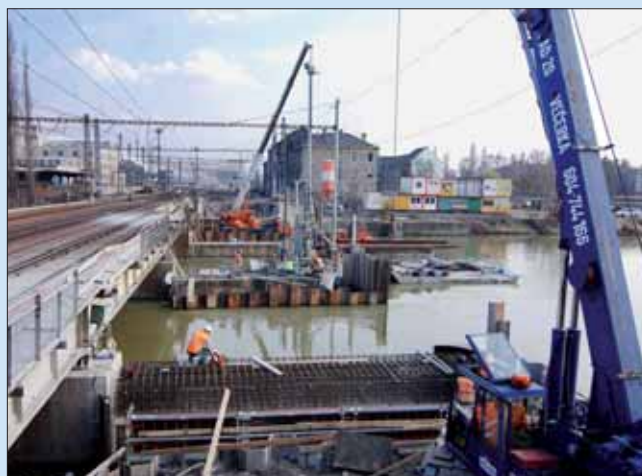
SOUCASNÉ PROVÁDĚNÍ PRACÍ NA VŠECH ŘÍČNÍCH PÍLÍŘÍCH, V POPŘEDÍ PÍLÍŘ P3

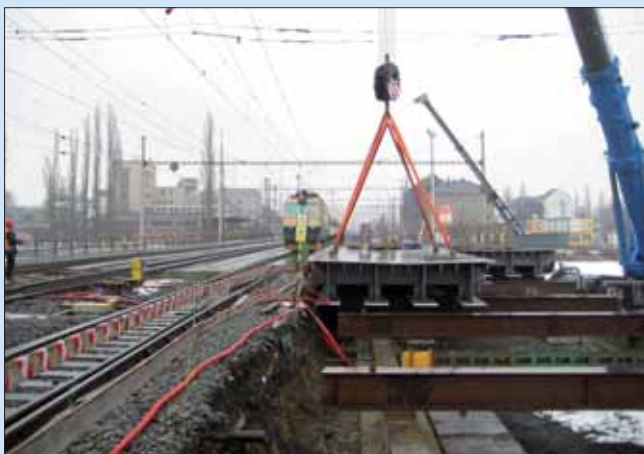
Montáž nosné ocelové konstrukce probíhala 2,5 m od osy sousední provozované koleje

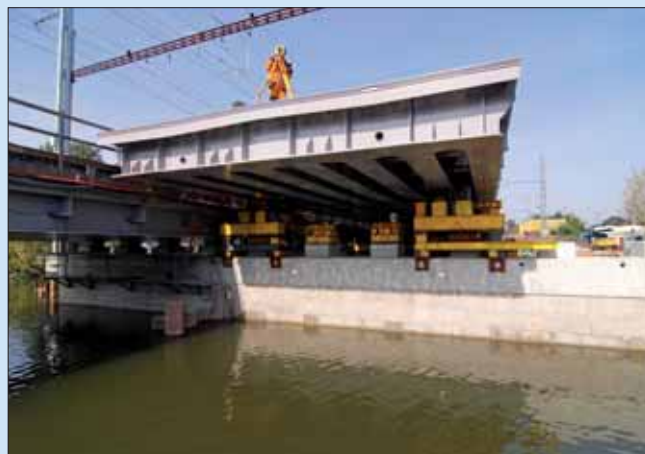
Výsuv nosné konstrukce, vlevo je již nová konstrukce v provozu

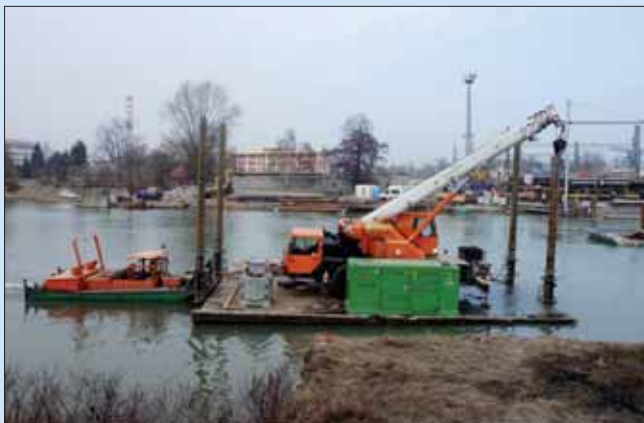
Sestava pontonů s hydraulickými nohami je tlačným člunem přesouvána na místo stavby.

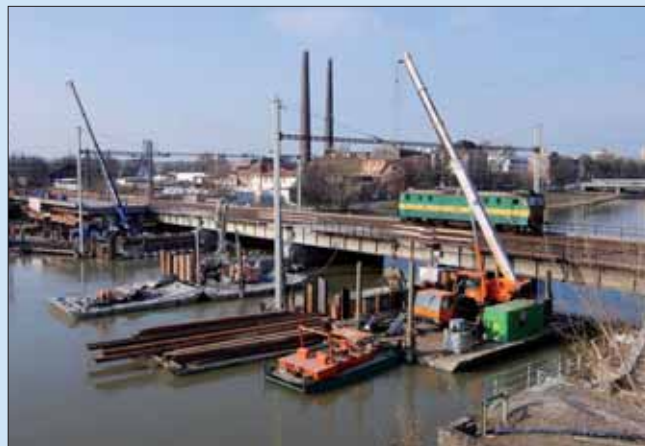
Současné provádění prací na všech říčních pilířích, zleva P1, P2, P3

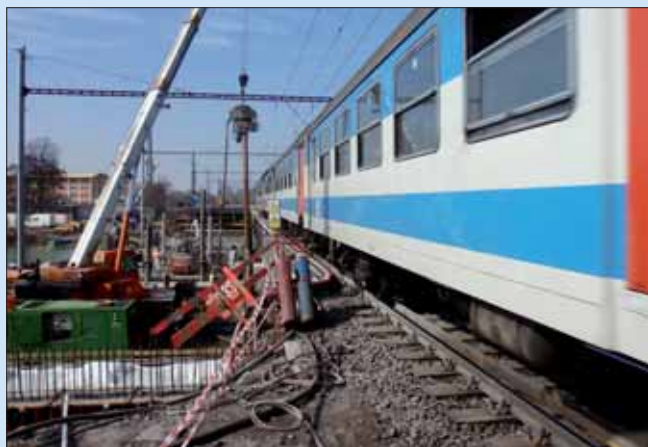
Beranění jímků kolem pilířů probíhalo často v těsné blízkosti provozovaných kolejí

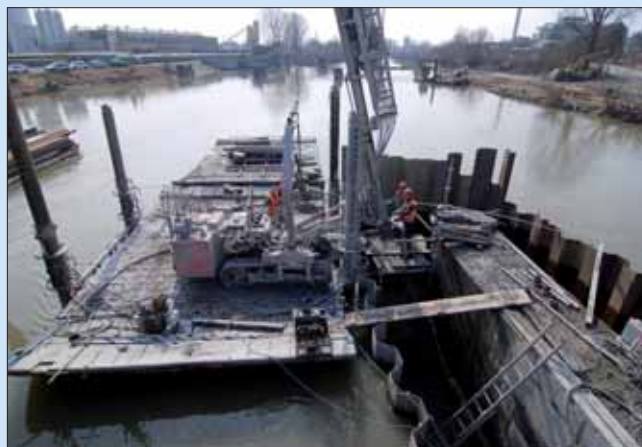
Sanace pilíře P2 pomocí mikropilotů pod ochranou štětové jímky
