## Sanace havárie druhého jezového pole na vodním díle Střekov

### Popis stavby

## Reconstruction of the collapsed second waterway of the Střekov waterworks

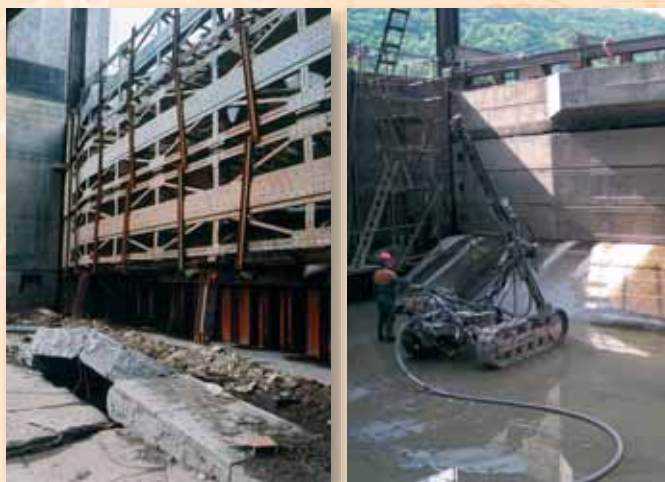
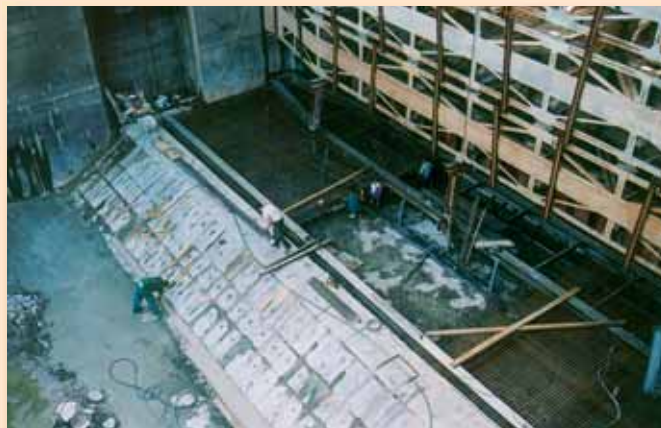
Při vyvolaných opravách druhého jezového pole vodního díla Střekov byly objeveny poruchy kamenného obkladu spodní stavby jezu. V rámci zvoleného technického řešení byla vytvořena jímka ze štětových stěn na návodní straně jezu tak, že náhradu poškozených částí za železobetonové a ocelové konstrukce bylo možno provést za sucha. Po objevení dalších poruch – výronů vody ve vzestupné a sestupné části vývaru – byly práce rozšířeny o sanační injektáž betonové konstrukce spodní stavby vývaru s následným kotvením kamenných kvádrů.

In course of induced reconstruction of the second waterway of the Střekov waterworks defects of stone cladding of the lower weir structure were detected. The selected technical solution included realisation of a sheet pile cofferdam on the upstream face of the weir so that it was possible to carry out the replacement of damaged parts of the reinforced concrete and steel structures in dry conditions. Later on more defects were disclosed, namely outbursts of water in the upward and downward parts of the stilling basin. The works were therefore extended by sanitation grouting of concrete structure of the lower stilling basin followed by subsequent anchoring of stone blocks.

Těžba nánosů před jezem: 140 m<sup>3</sup>  
Osazení stěny ze štětovnic Larsen IIIIn dl. 12 m: 300 m<sup>2</sup>  
Pro sanační a těsnicí injektáž kamenného obkladu vývaru a původních betonových konstrukcí dosedacího prahu hrázenní bylo provedeno 1480 ks vrtů a zainjektováno 31 m<sup>3</sup>.  
Trny Ø 20 mm pro ukotvení žlb. kce dosedacího prahu: 1376 m  
Chemická injektáž spár kamenného obkladu sestupné části vývaru: 844 kg  
Ocelové konstrukce pro dosedací prahy a opancéřování nátoky: 15,5 t  
Žlb. deska: 166 m<sup>3</sup>  
Bourání kamenného obkladu dosedacího prahu a žlb. desky: 170 m<sup>3</sup>  
Zpětné zásypy před jezem: 270 m<sup>3</sup>

Extraction of sediments in front of the weir: 140 m<sup>3</sup>  
Fixing a wall made of 12 m long sheet piles Lars. IIIIn: 300 m<sup>2</sup>  
1480 bores and 31m<sup>3</sup> of grouting was carried out as a part of sanitation and pressure grouting of stone cladding on the stilling basin and the original concrete structures of the coffer dam bearing cill.  
Spikes of 20mm in diameter for anchoring the reinforced concrete structure of the bearing cill: 1376 m  
Chemical grouting of stone cladding joints on the downward part of the stilling basin: 844 kg  
Steel structures for bearing cills and armouring of the inlet: 15,5 tons  
Reinforced concrete plate: 166 m<sup>3</sup>  
Demolition of stone cladding of the bearing cill and reinforced concrete plate: 170 m<sup>3</sup>  
Restoring of fillings in front of the weir: 270 m<sup>3</sup>
