ZAKLÁDÁNÍ

2/2013

TÉMA ČÍSLA:
STAVBY V KONTAKTU S VODNÍM
PROSTŘEDÍM V ROUDNICI NAD LABEM
ANEB OD GOTICKÉHO MOSTU
PO MALOU VODNÍ ELEKTRÁRNU

- ZAKLÁDÁNÍ GOTICKÉHO MOSTU V ROUDNICI NAD LABEM
- POČÁTKY PLYBY V ČECHÁCH
- VÝSTAVBA ZDYMADLA V LETECH 1906–1912
- REKONSTRUKCE PLYBEVNÍCH KOMOR
- MALÁ VODNÍ ELEKTRÁRNA POHLEDEM INVESTORA A PROJEKTANTA

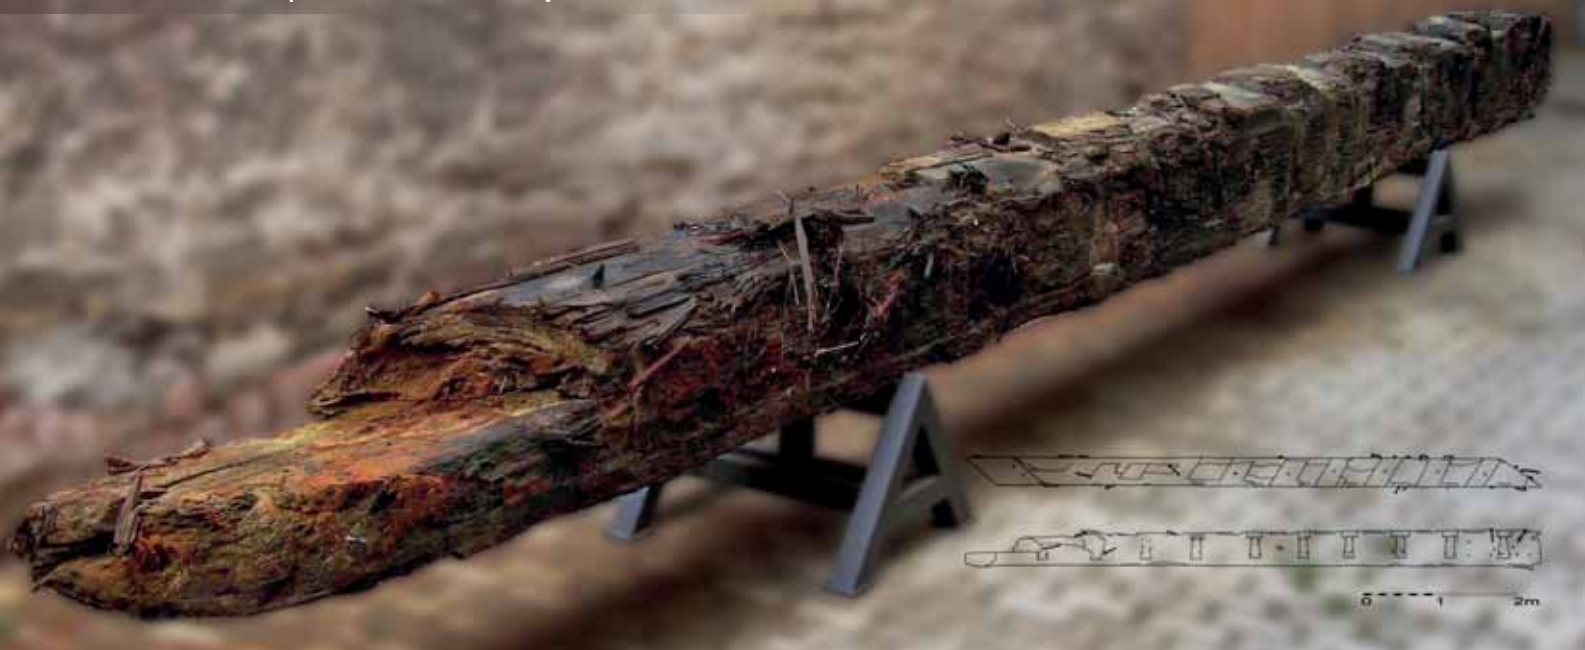
Jeden z trámů základového roštu gotického mostu objevených v roce 2004, Podřípské muzeum v Roudnici nad Labem (Foto M. Panáček 2006)

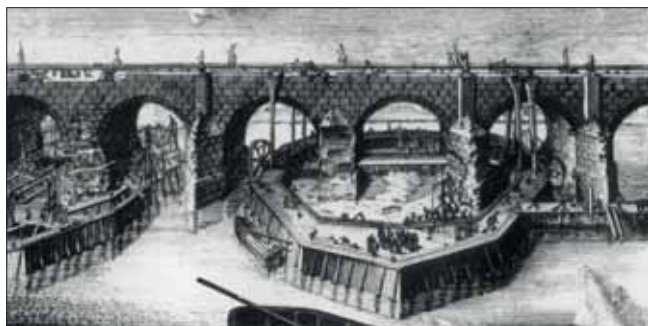
Detail z vyobrazení opravy Karlova mostu po povodni v roce 1784 velmi věrně zachycující dobové řešení jímek a strojů pro beranění štětovic, čerpání vody a dopravu materiálu (K. Saltzer, *Oprava Karlova mostu po povodni 1784, mědiryt*). Převzato z O. Ševců ed., *Karlův most, Praha, 2007*, s. 289.

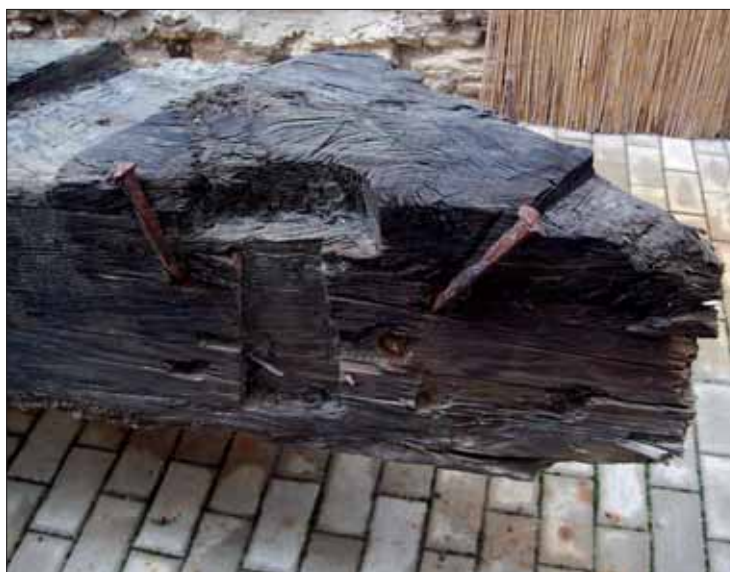
Jeden z trámů základového roštu gotického mostu objevených v roce 2004, pohled z vnější strany na sešikmené zhlaví, které bylo původně lípnuto k osovému trámu. Je vidět jeden oboustranně rybinovitý zapuštěný dlab na boční straně, jednoduchý dlab na horní straně a ohnuté hřeby, kterými byl trám přibit k osovému, Podřípské muzeum v Roudnici nad Labem (Foto M. Panáček 2006).

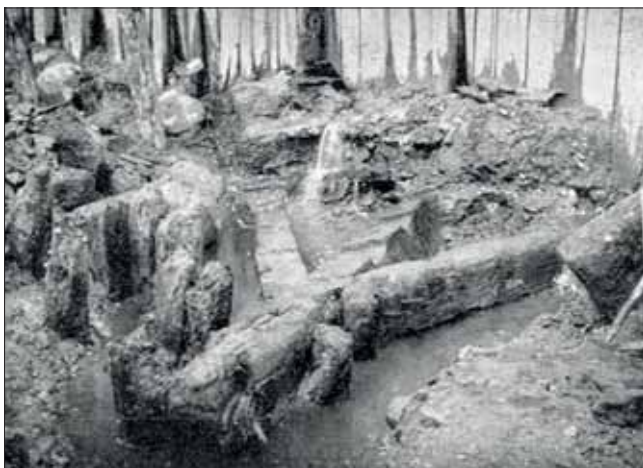
Roudnice nad Labem, gotický most. Dokumentace zbytků mostu nalezených v roce 1906, čelo trámového roštu nalezeného v jímce. Převzato z B. Tolman – V. Chaloupecký, Starý kamenný most přes Labe v Roudnici, Praha, 1909.

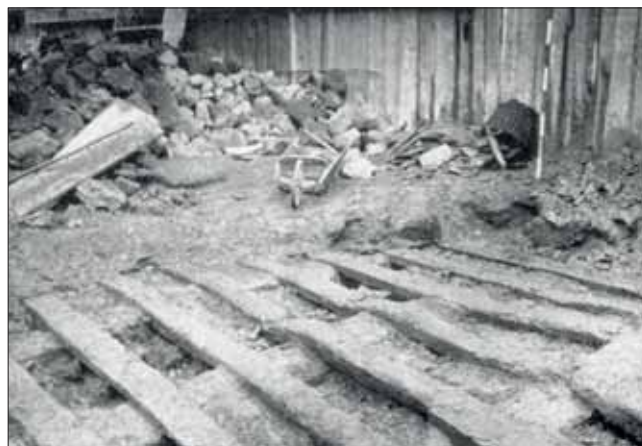
Roudnice nad Labem, gotický most. Dokumentace zbytků mostu nalezených v roce 1906, základový trámový rošt s příčnými trámy nalezený v jímce. Převzato z B. Tolman – V. Chaloupecký, Starý kamenný most přes Labe v Roudnici, Praha, 1909.

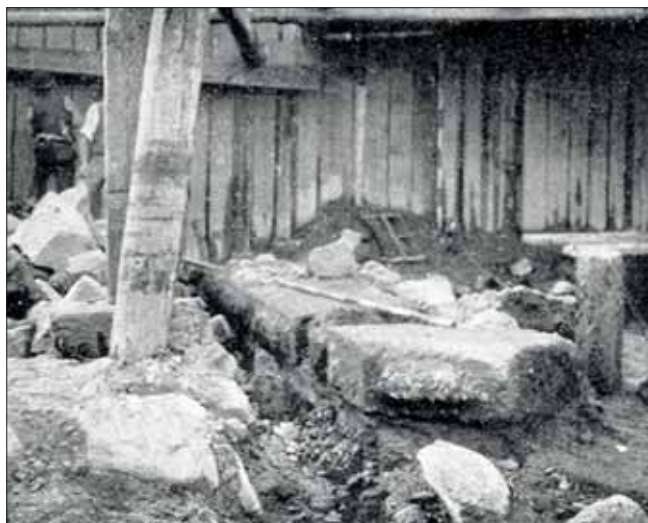
Roudnice nad Labem, gotický most. Dokumentace zbytků mostu nalezených v roce 1906, bosované kvádry pilíře nalezené v jímcě. Převzato z B. Tolman – V. Chaloupecký, *Starý kamenný most přes Labe v Roudnici, Praha, 1909.*

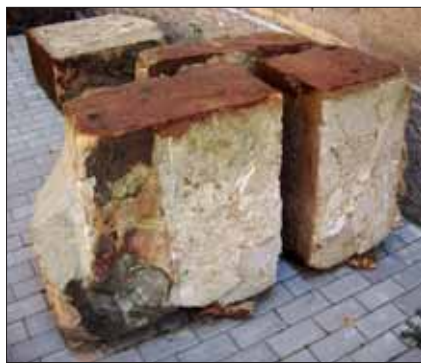
Klenební kvádry objevené v roce 2004, Podřipské muzeum v Roudnici nad Labem (Foto M. Panáček 2006).

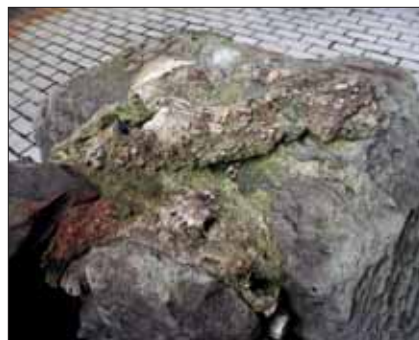
Fragmenty tří spojených klenebních kvádrů objevené v roce 2004, detail hrubé malty s křemencovými oblázky na rubové straně, Podřipské muzeum v Roudnici nad Labem (Foto M. Panáček 2006).

a kousků vápence a dřevěného uhlí.¹⁹⁾ V první fázi byla lícová část ložné plochy nahozena jemnou maltou, která by se ale i přes svou jemnost nedokázala ve spáře mezi klenáky vytlačit až k rubové části (obr. 15 A). Ve druhé fázi byl přísazen další klenák (obr. 15 B) a vyklínován do optimální spáry (obr. 15 C). Pomocí paprscitých kanálků byla do vytvořeného klínovitého otvoru nalita hrubší malta, která spáru kompaktně zaplnila (obr. 15 D). V poslední fázi se celá klenba shora opatřila 5 cm silnou vrstvou hrubé vápenné hydraulické malty s křemencovými oblázky (obr. 15 E). Takto vytvořená konstrukce měla zabránit především příčným posuvům klenby při povodních, kdy se díky zvýšené hladině toku hromadily splavené předměty v čelech oblouků a klenba byla náchylnější k destrukci. Analogie k plochám zabezpečeným proti příčnému posuvu nalezneme především v tehdejší sakrální architektuře. Jsou jimi v kombinacích s kovovými vnitřními armaturami zajištěny např. žebrové klenební skelety,

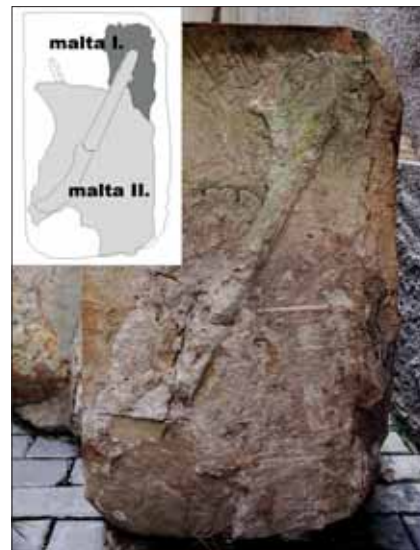
Detail ložné plochy klenebního kvádrů se zachovaným nálitkem malty ve tvaru paprscitých kanálků vedlejšího kvádrů a rozlišením dvou druhů použité malty, Podřipské muzeum v Roudnici nad Labem (Foto a kresba M. Panáček – M. Cihla 2008).

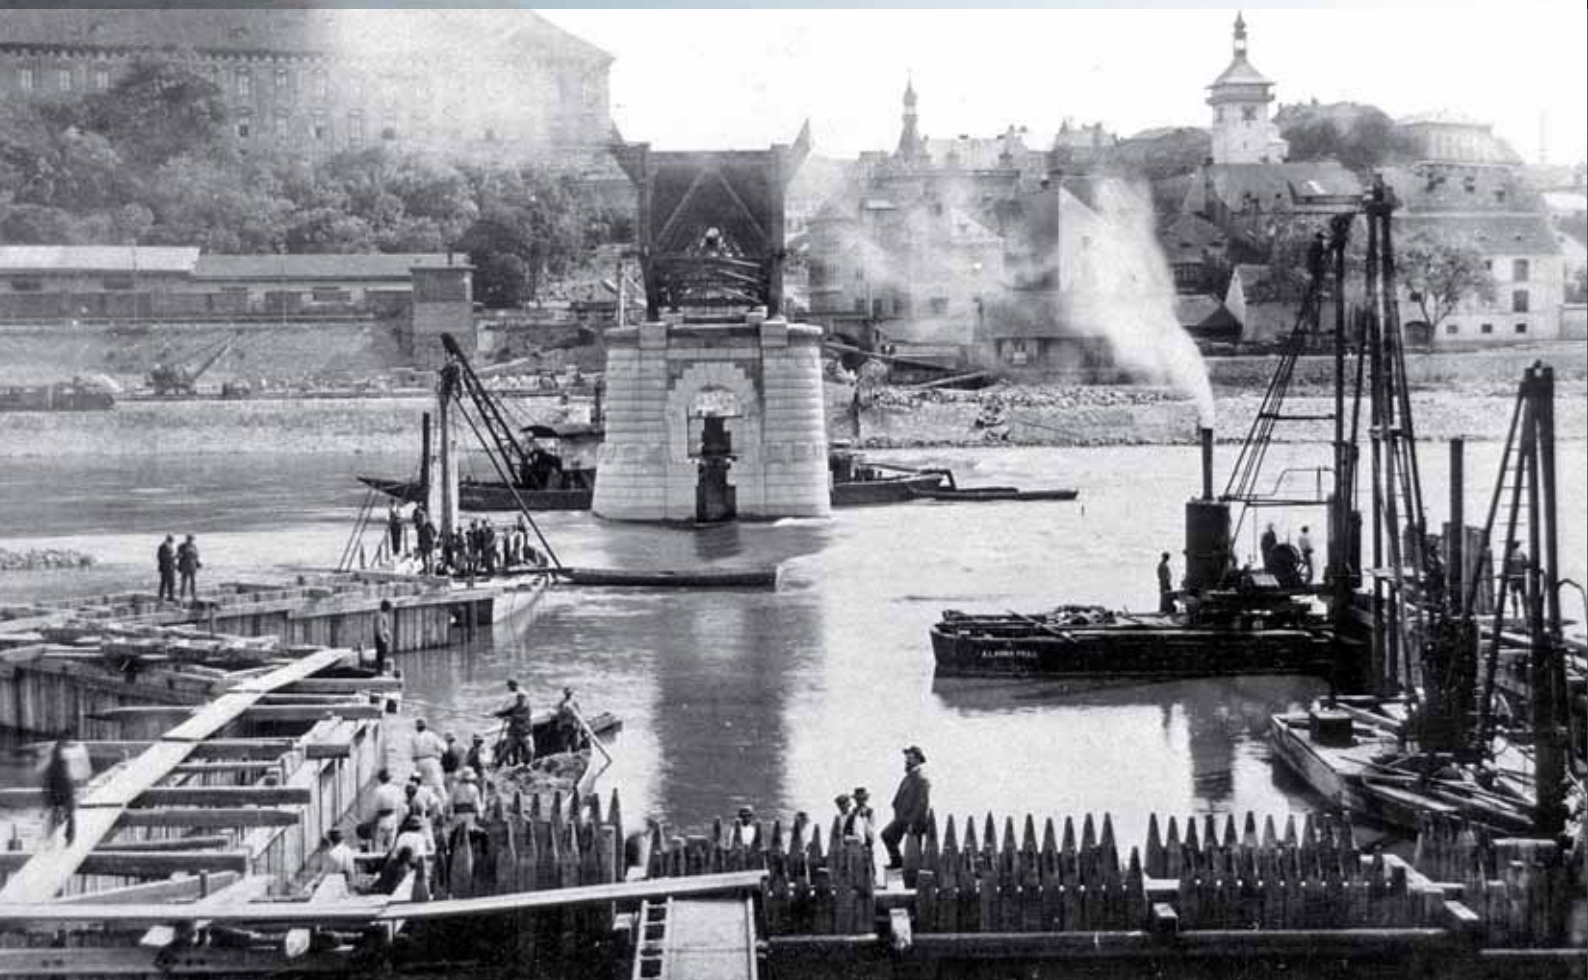
Beranění jímky IV. etapy, v pozadí dokončený mostní pilíř č. 5 s již nasunutou mostní konstrukcí nad levým jezovým polem, plavba je již převedena do levého jezového pole

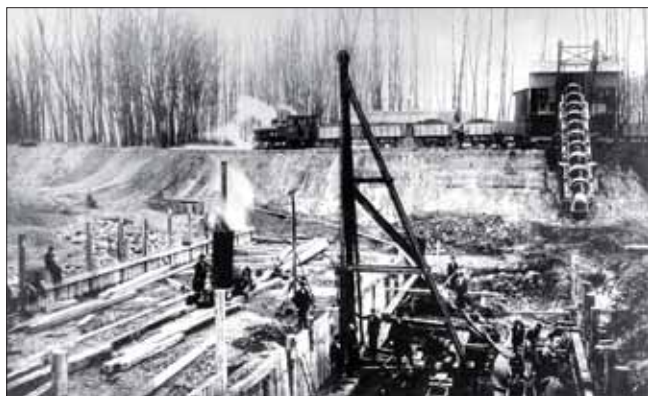
Beranění jímky I. etapy na pravém břehu parním nárazovým beranidlem, v pozadí parní korečkové rypadlo

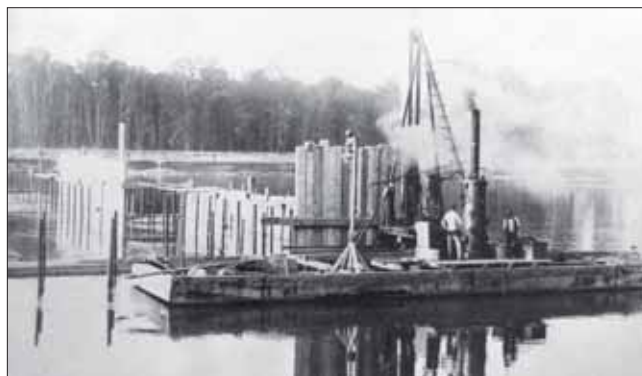
Beranění dvojité jímky II. etapy parním beranidlem z lodě, na obrázku jsou zřetelně vidět vodící piloty a dřevěné kleštiny, do kterých jsou osazovány a postupně beraněny dřevěné štětovnice jímky.

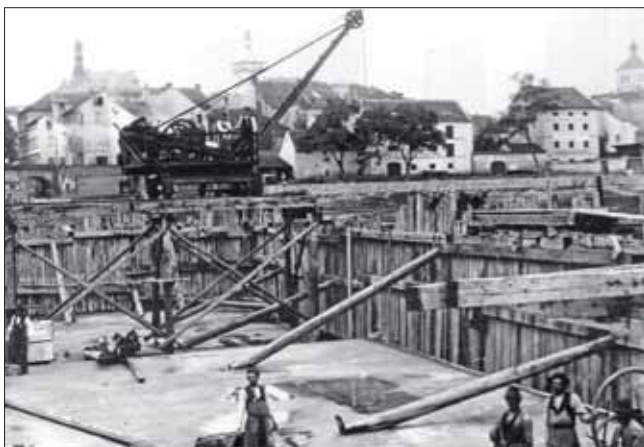
Jímka III. etapy s vybetonovaným podjezím, v pozadí město Roudnice n. L.

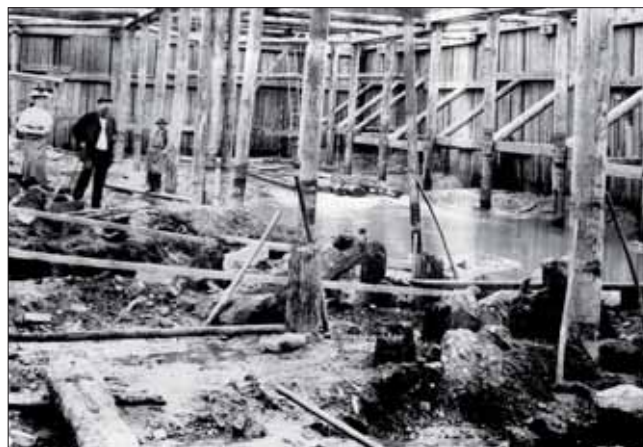
Jímka II. etapy vytěžená na základovou spáru se zbytky starého roudnického mostu

jen v menší hloubce na dostatečně únosné štěrkové vrstvě. Po zřízení jímky z dřevěných štětovnic byly v jímce odtěženy bahnitě náplavy, někde až do hloubky 5 m pod normální hladinu, a byla připravena základová spára pro založení jezu. Jezové těleso bylo v jímce vybetonováno z cementového betonu 1 : 12, líc tělesa byl navíc obložen žulovými kvádry. Celková tloušťka tělesa jezu byla 2,8 m. Za tělesem jezu bylo v délce dalších 10 m provedeno betonové podjezí tl. 0,80 m, které z tělesa jezu přecházelo ve stupních v různých sklonech od 1 : 1,5 po 1 : 3,4. Za podjezím byl pak ještě zřízen 10 m široký pruh záhozu z lomového kamene.

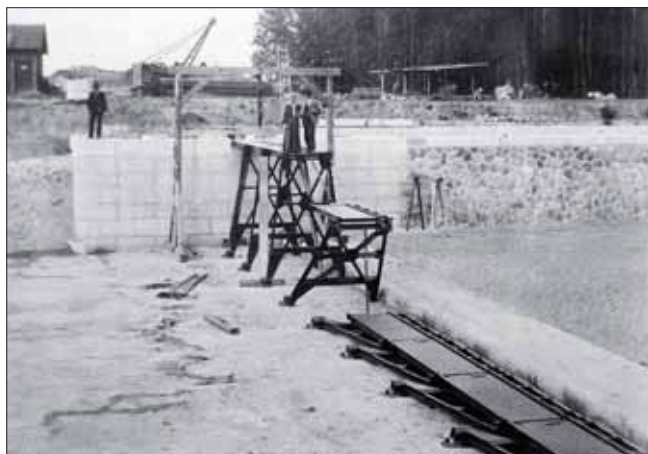
Pohled na 3. jezové pole a nedokončený pravobřežní jezový pilíř (mostní pilíř č. 7) s částečně sklopenými slupicemi za zvýšeným prahem

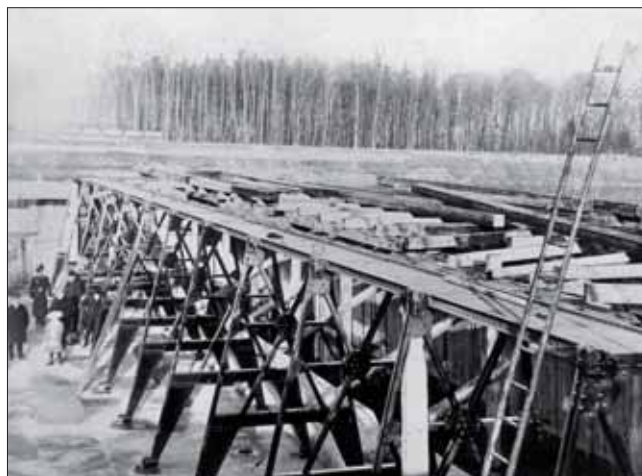
Montáž ocelové konstrukce slupic v jímce IV. etapy

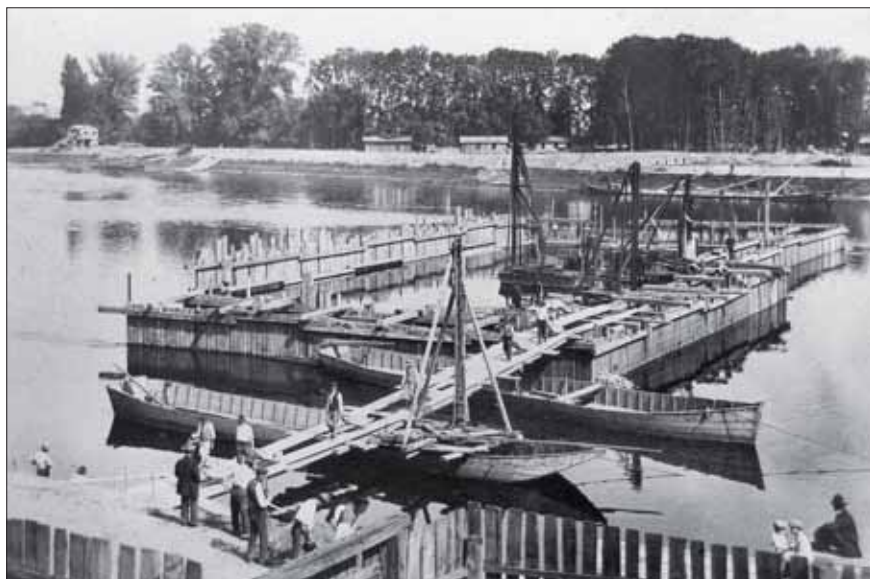
Práce na dokončení jímky II. etapy pro levobřežní jezové pole a mostní pilíř č. 4, zásyp návodních dvojíých štětových stěn těsnícím materiálem

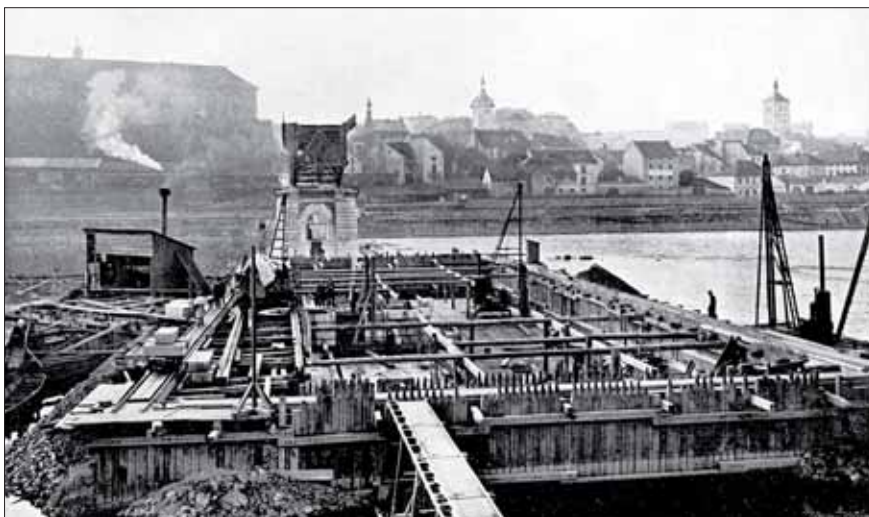
Dokončená jímka IV. etapy s betony podjezí, v jímce je vidět zdění mostního pilíře č. 6 z kamenných kvádrů, které jsou dopravovány po jímce

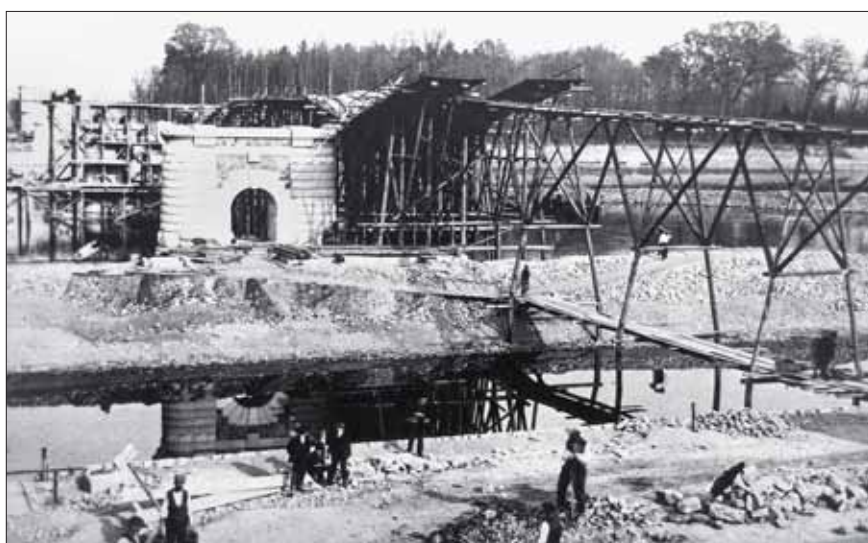
Pohled na dokončený mostní pilíř č. 4 s předsunutým lešením, na kterém byla smontována krakorcová mostní konstrukce nad levobřežním jezovým polem a po dokončení zasunuta nad pilíře, v popředí dláždění břehů plavebního kanálu.

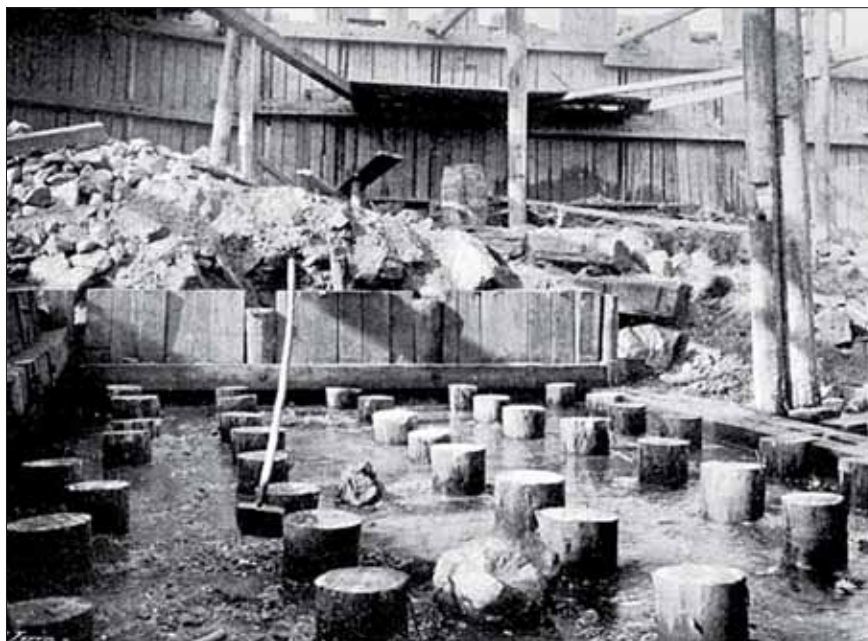
Pohled na pilotové založení mostního pilíře č. 4

Pilíře mostu byly stejně jako těleso jezové založeny na šterkové vrstvě, jejíž únosnost byla navíc zvýšena komprimačními pilotami. V hotové jezové jímce, uzavřené dřevěnými štetovými stěnami ze štetovnic tl. 16 cm, byla zaberaněna na suchu vnitřní jímka ze štetovnic tl. 20 cm a délky až 7,0 m, které byly zaberaněny až na skalní podloží. Vzniklá jímka měla rozměr rozšířeného půdorysu

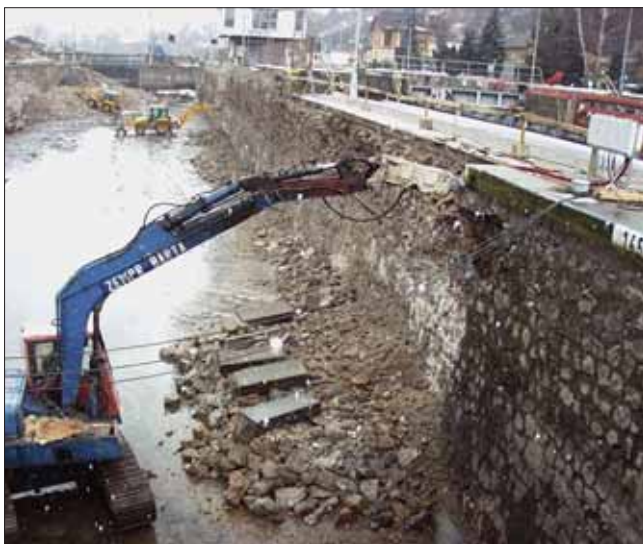
Bourací práce na stěnách komory

Vlastní rekonstrukce VPK byla zahájena výměnou a nahrazením opotřebovaného a částečně porušeného kamenného obložení komory. Původní betonová zeď obložená lomovým kamenem byla zbourána ve své horní subtilní části a na zdravé spodní jádro byla nasazena a přikotvena železobetonová zeď, vyztužená pouze v líci zdi KARI sítí s krytím 40 mm. Přibetonovaná zeď je rozdělena do 10 m širokých pracovních sekcí o výšce 7,4 m. Tloušťka přisazené zdi kolísá mezi 32 až 80 cm a pouze v horní části je rozšířena na 180 cm. V novém betonovém plášti bylo zabudováno nové vystrojení komory (úvazná pacholata, vyvazovací kříže, žebříky). Horní hrana zdi a výklenky byly silně opacéřovány a pro ochranu stěn proti otěru od plavidel byly ve zdi osazeny ocelové oděrné trámce ve vzdálenosti po 15 m, vysazené před zeď o 30 mm. V rámci opravy došlo k celkovému navýšení zdí plavební komory o 1,30 m. Pod ochranou štetových jímek byly odbourány staré prsní zdi komory a byla vybudována

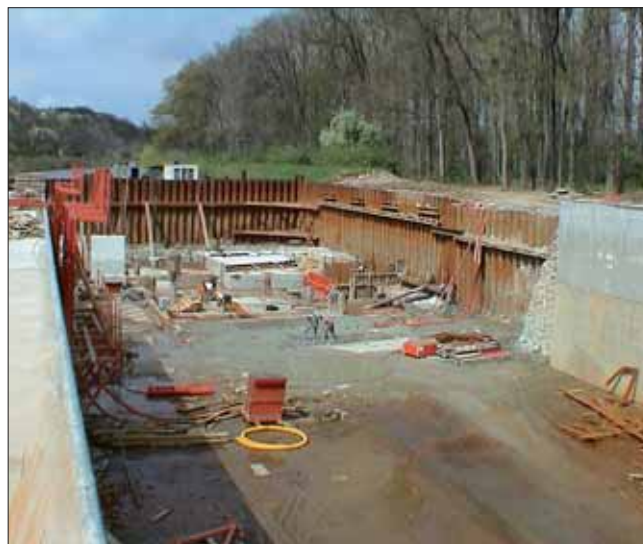
Jímka na dolním ohlavi

plavebním kanále provedeny beraněné jímky z jednoduchých rozepřených a dvojitých štetových stěn. Pod jejich ochranou pak bylo možno provádět stavební práce ve vyčerpané plavební komoře.

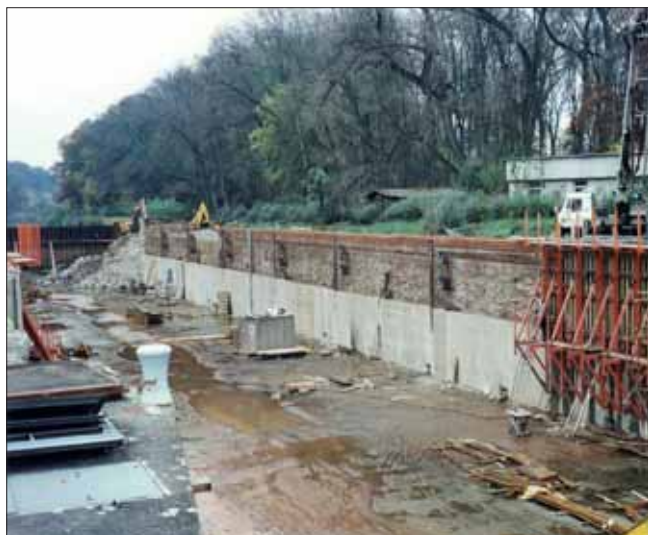
Stěny velké plavební komory při betonáži s osazeným vystrojením

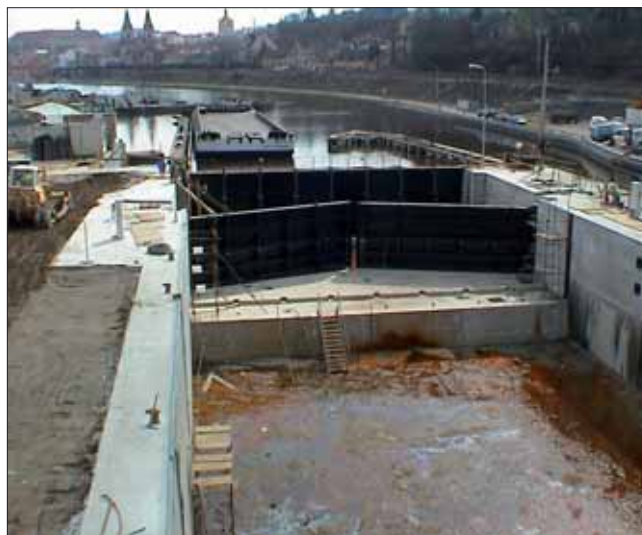
Dokončené horní ohlavi a vzpěrná vrata

kompletně nová ohlaví s novými uzávěry obtoků, čímž došlo k prodloužení užité délky komory na 155,0 m. Nová ohlaví komory byla vybavena vzpěrnými vraty na celou šířku plavební komory, tj. 22,0 m (původní šířka byla 11,0 m). Výtokové a plnicí otvory ve vzpěrných vrátech provedeny nebyly, protože v minulosti byly příčinou častých poruch; plnění a prázdnění komory bylo ponecháno původní přes dlouhé obtoky, které jsou v obou bočních zdech komory, takže v případě poruchy jedné strany lze komoru dále provozovat. Pro dolní vzpěrná vrata byla po provozu provedena zdvihací lanová dynamická ochrana. Dále byla provedena modernizace ovládání zdymadla – po zkušenostech z ovládání uzávěrů a vrat byly zvoleny elektromechanické pohony. Veškeré ovládání plnění a prázdnění komory včetně signalizace bylo centralizováno do modernizovaného

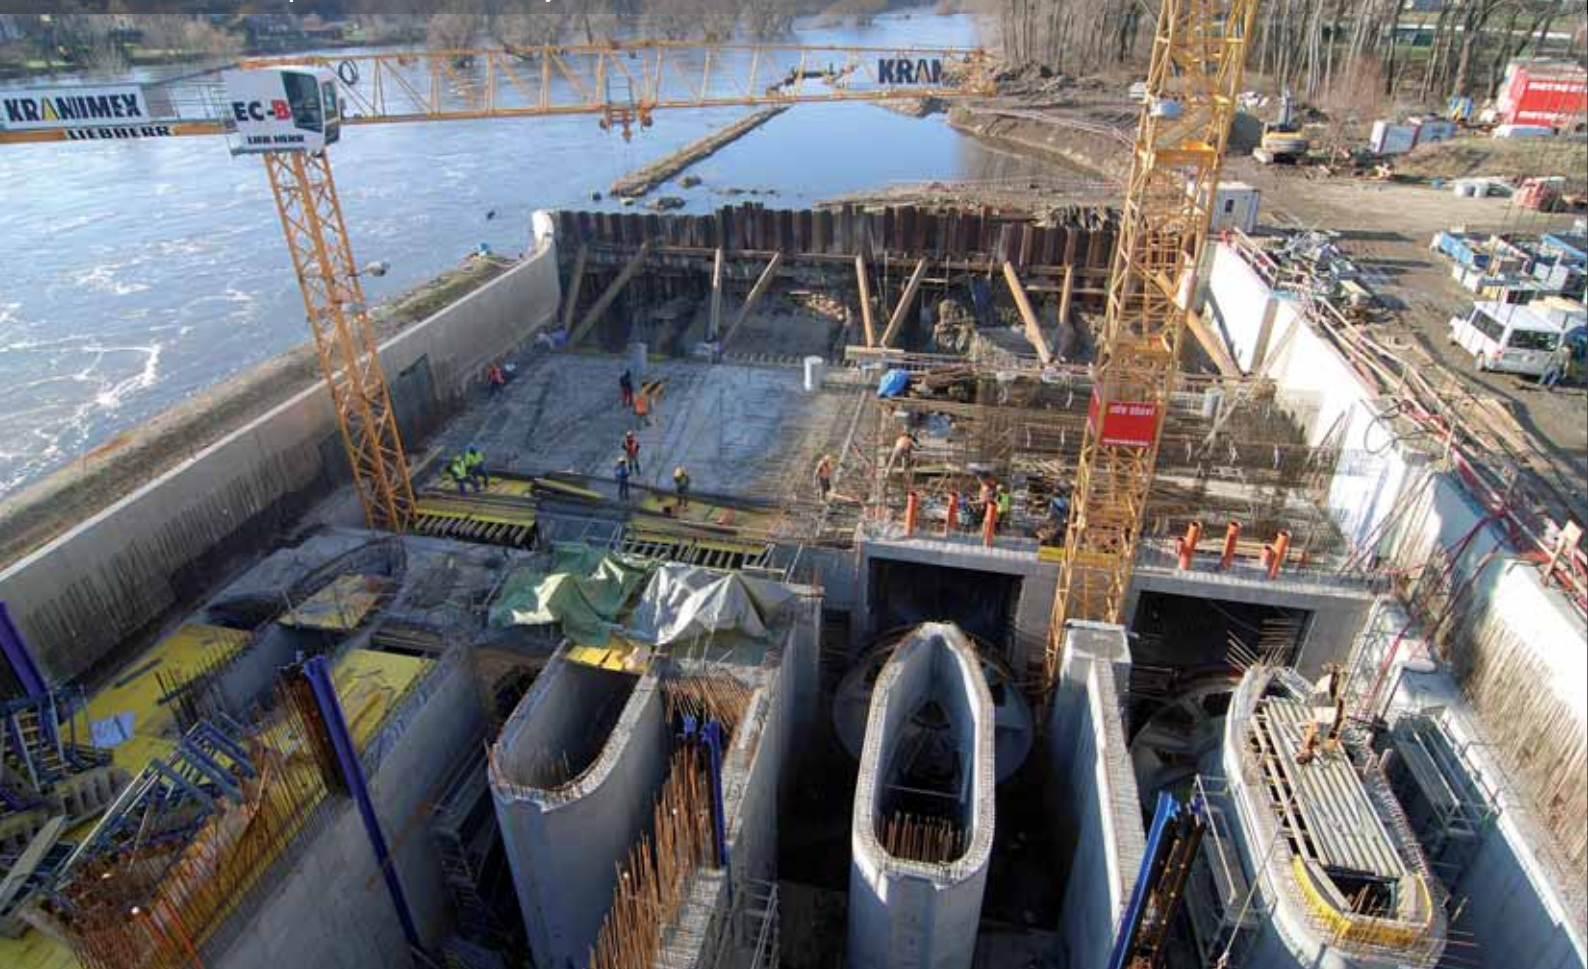
Výstavba elektrárny ve stavební jámě před osazením technologie

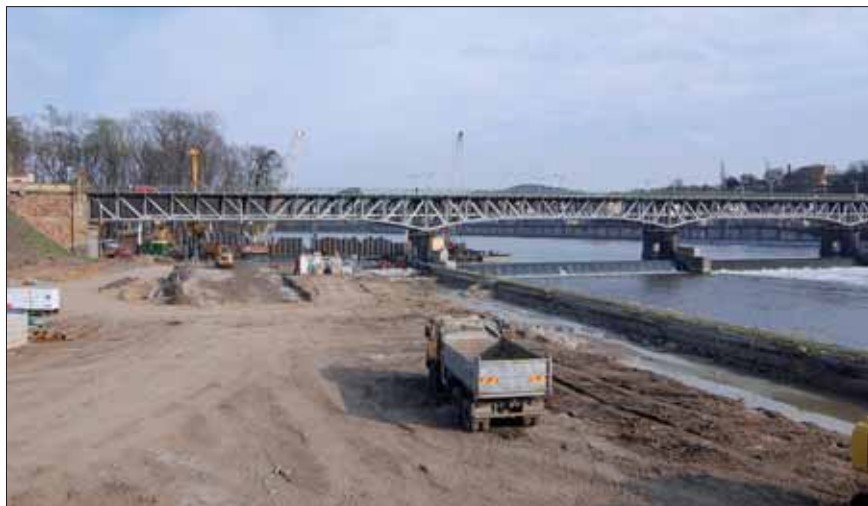
Staveniště po zahájení prací na zapažení stavební jámy

V první etapě bylo navrženo provést po obvodu stavební jámy těsnicí clonu zavázanou do přirozených jílocových izolačních vrstev a tak zamezit bočním přítokům do prostoru stavební jámy.

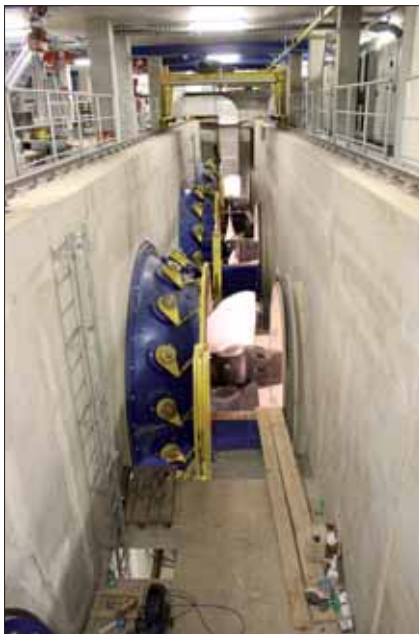
Montáž technologie, otevřená oběžná kola turbin a nutnosti použití řady prvků společných pro všechny turbíny (čisticí stroj, česle, stavidla vtoků a savek, jeřáby ve strojovně) byla jako optimální vybrána varianta se čtyřmi stroji o průměru oběžných kol turbin 3,2 m tuzemského výrobce Mavel. Vzhledem k úzkému profilu bylo nutno na 3D matematickém modelu vyvinout speciálně tvarovaný vtok vodní elektrárny, se statikem projednat zúžení stěn vodní elektrárny apod.

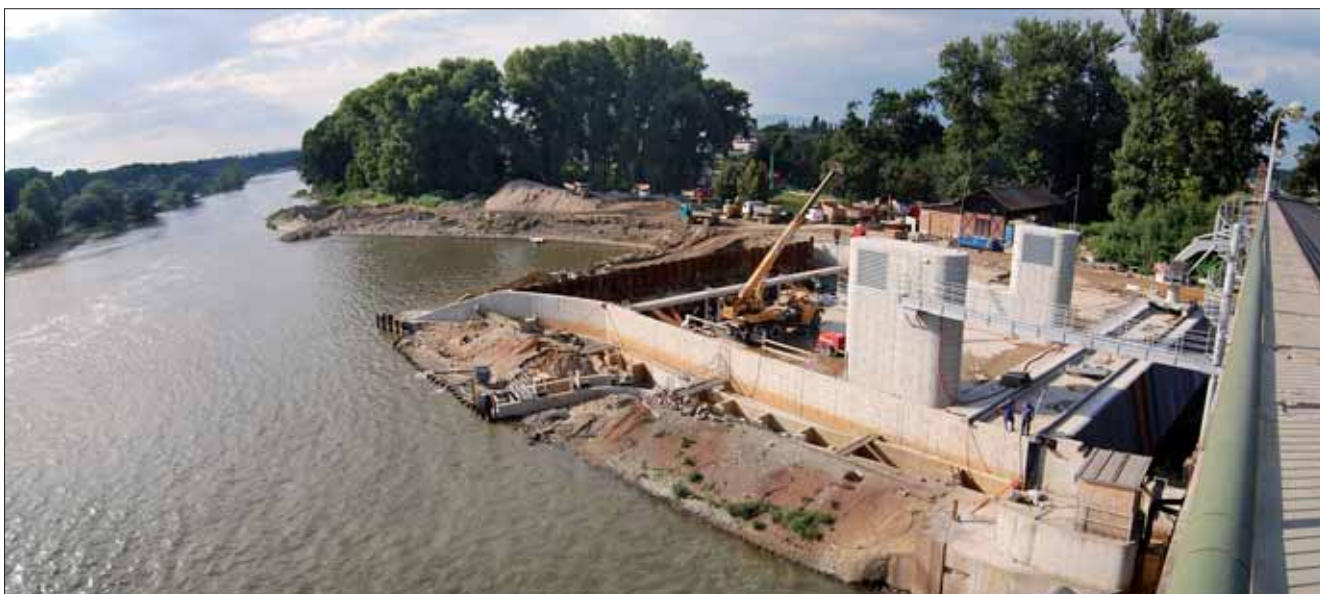
Elektrárna po dokončení stropních konstrukcí

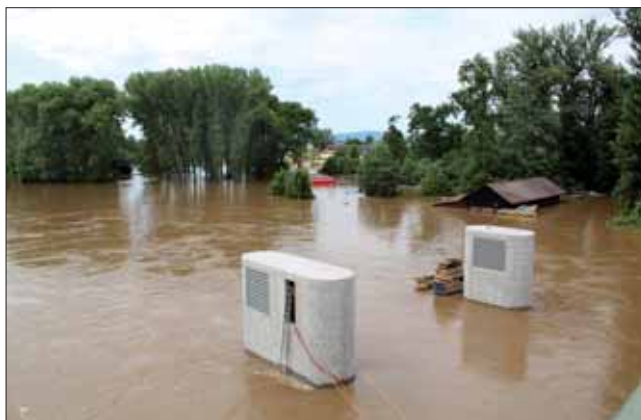
Kulminace povodně na Q_{50} po řízeném zaplavení stavební jámy s elektrárnou

Povodeň v červnu 2013 přišla neočekávaně. Až brzy ráno v neděli 2. 6. 2013 byl potvrzen povodňový stupeň $> Q_2$ (tj. větší než dimenzované pažení stavební jámy). V 7 hodin byly investorem vydány pokyny zejména dodavateli technologie. Bylo nutno urychleně uzavřít technologií plně vystrojenou strojovnu (osadit komory oběžných kol a zatěsnit prostory v turbínách a mnoho dalších prostupů), a to vše během několika málo hodin – cca od 13 hodin se měla dle informací o dotoku z Vltavské kaskády přelít stavební jáma. Ve 12 hodin byly turbíny zatěsněny, cca v 16 hodin byla před hlavními průsaky zatěsněna celá strojovna a následně zahájeno řízené zaplavení strojovny, jež probíhalo pod dozorem šéfa projekce FG Consult, s. r. o., a ředitele společnosti Zakládání staveb, a. s. To skončilo cca ve 21 hodin, kdy se začala přelévat koruna pažení. Rozlivy zřejmě zbrzdily předpovídaný postup povodně. Asi ve 23 hodin bylo dokončeno zejména za pomoci pracovníků dodavatele technologie Mavel zatěsnování strojovny a následně byla strojovna

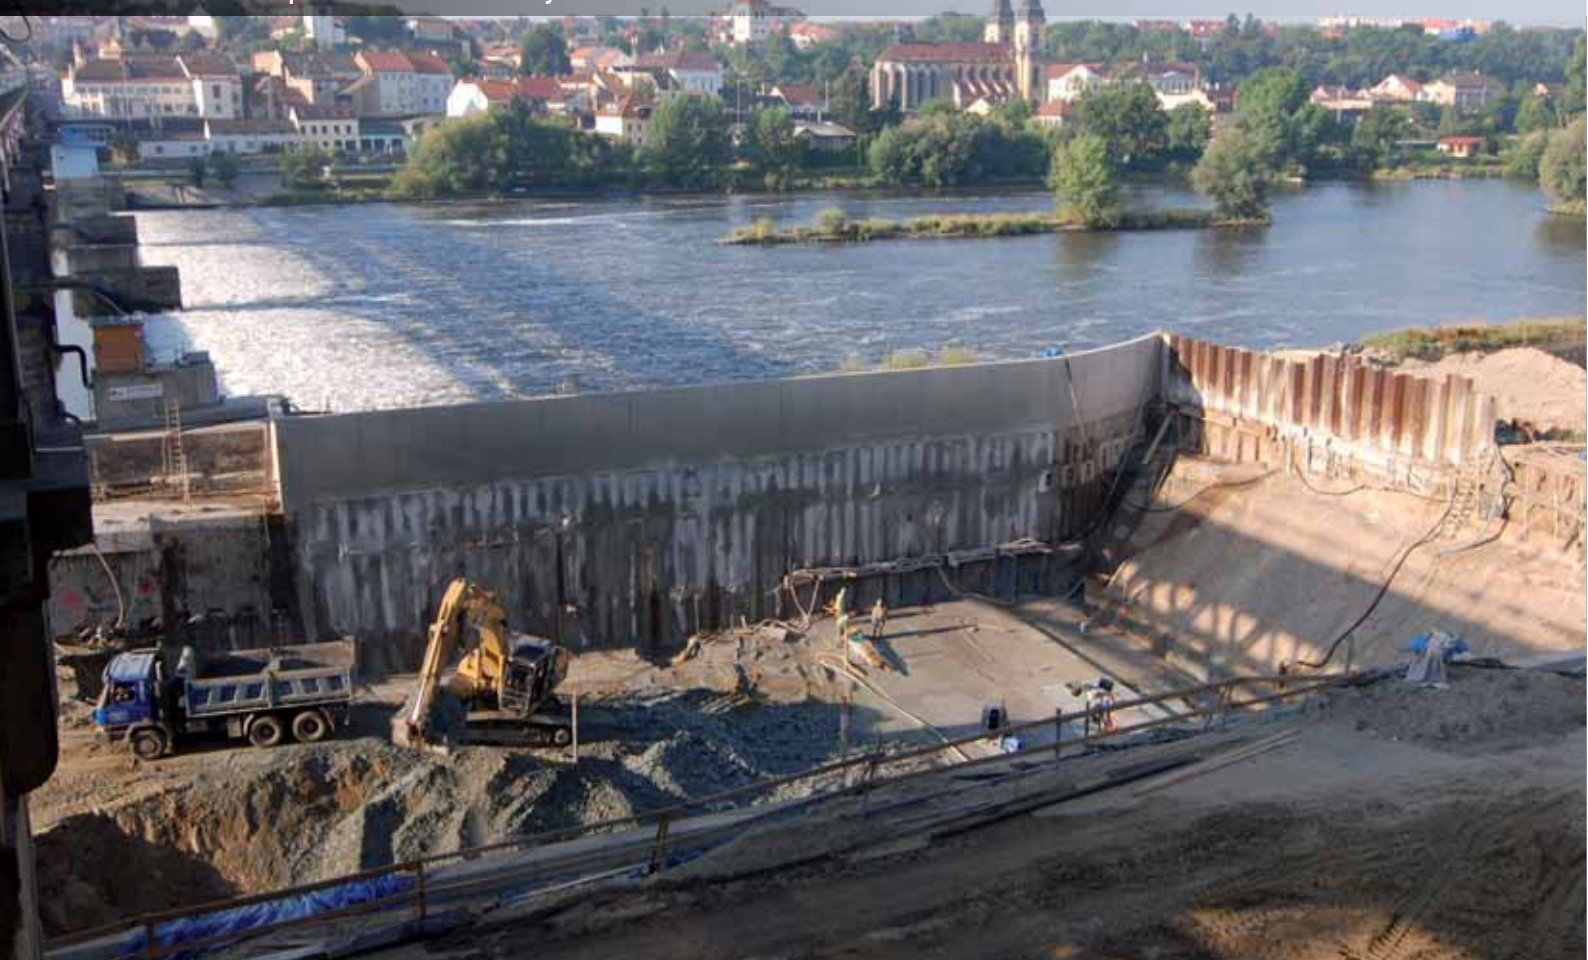
Stavební jáma během dokončování těžby na základovou spáru

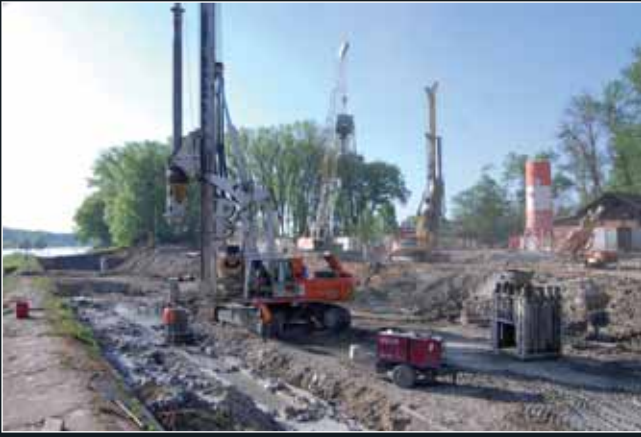
Práce na zhotovení obvodových převrtávaných pilotových stěn a štětové stěny na výtoku

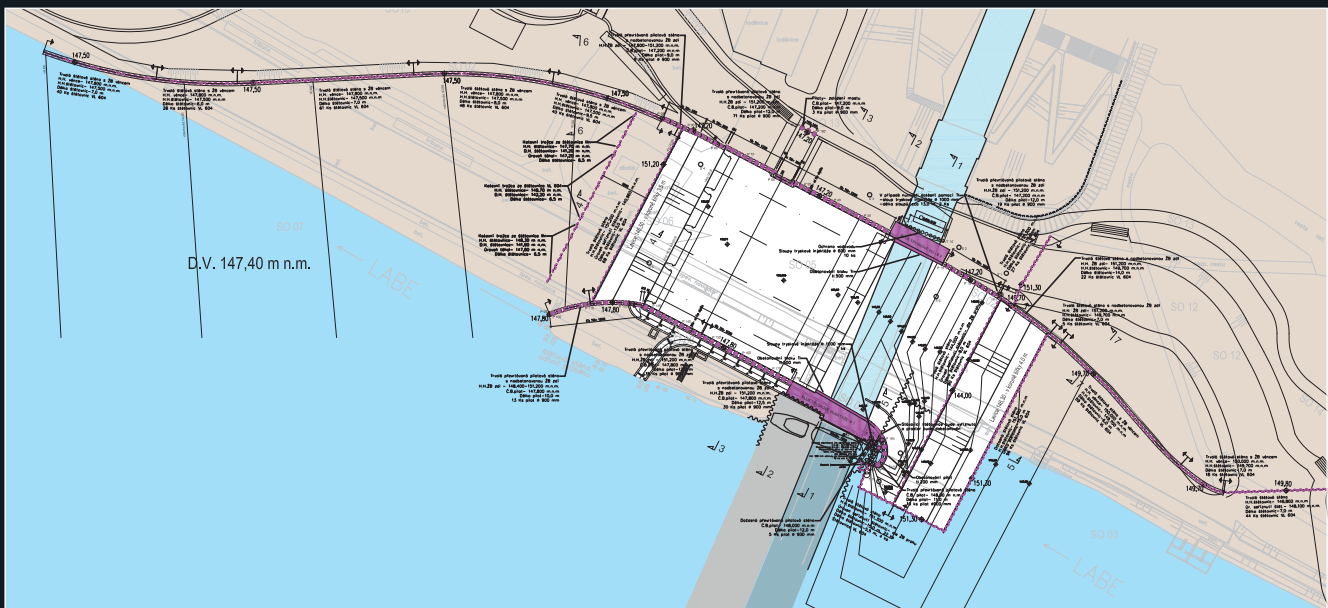
Podorys zajištění stavební jámy

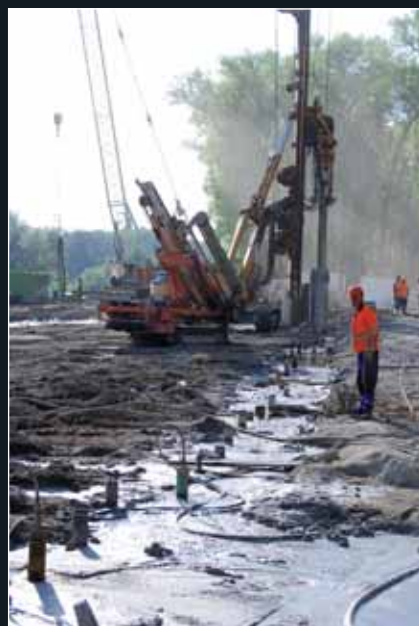
Provádění obvodové těsnící clony

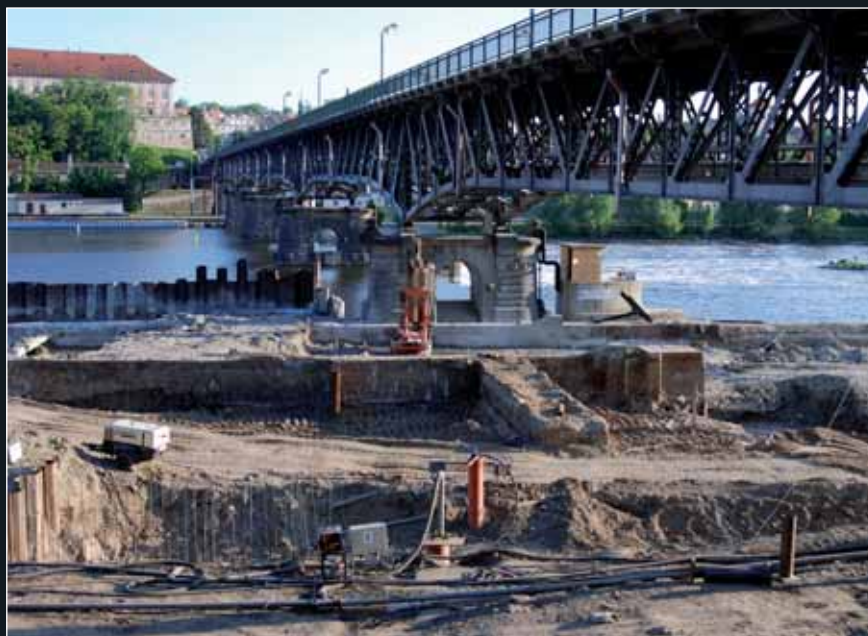
V oblasti pod mostem bylo pažení jámy provedeno mohutným kotveným blokem ze sloupů tryskové injektáže

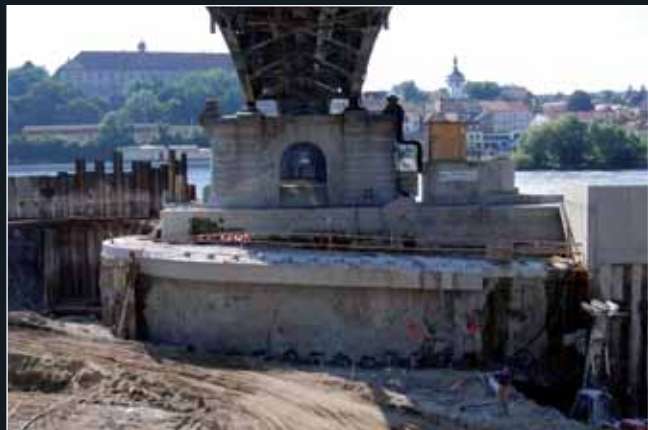
Podchycení mostního a jezového pilíře zemním blokem zpěvněným pomocí tryskové injektáže, výkop pro kotvení

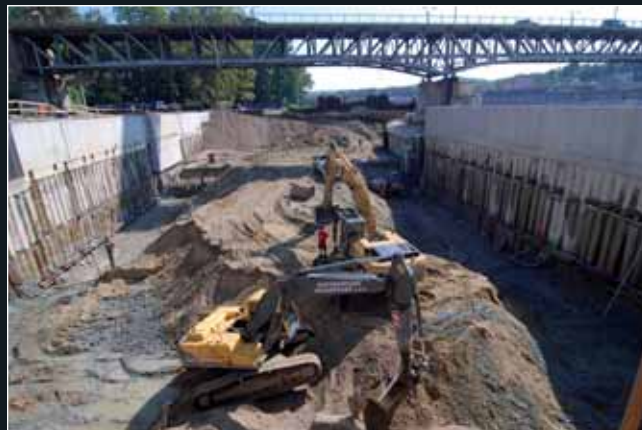
Zemní práce ve stavební jámě před dokončením poslední kotvené úrovně

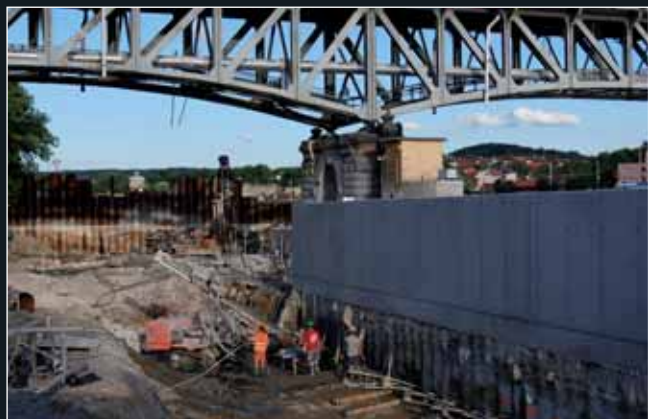
Kotvení návodní strany stěny stavební jámy na 2. kotvené úrovni

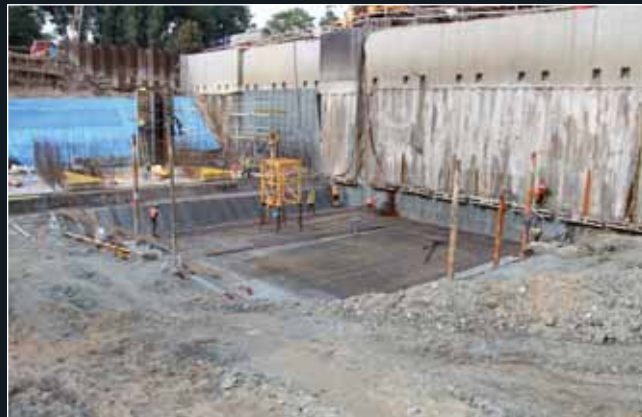
Armování základové desky stavební jámy v nejnižším místě v oblasti budoucí strojovny

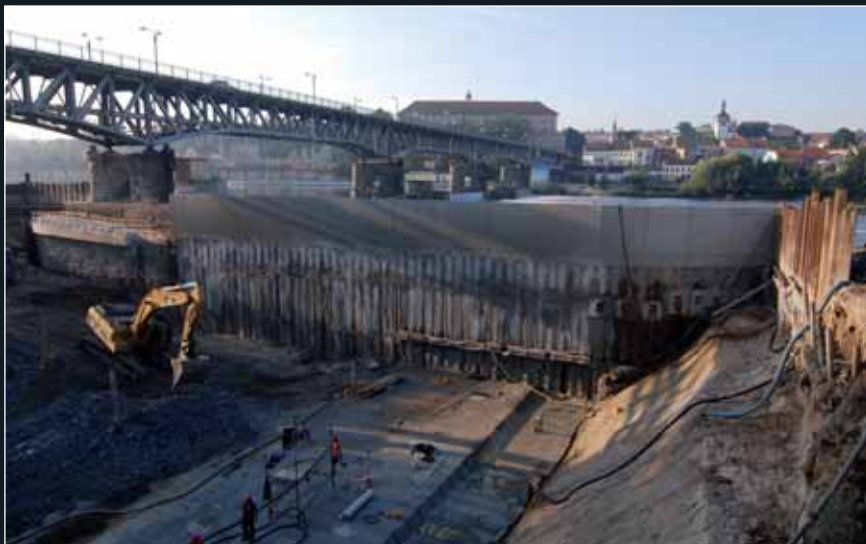
Zapažená stavební jáma s ponechanou stabilizační zemní lavicí na výtoku

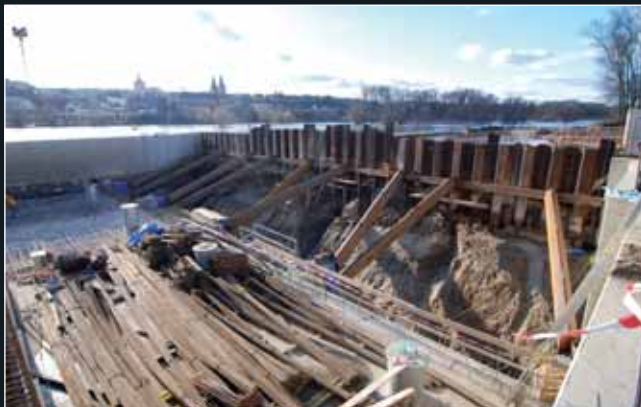
Štětové stěny na výtoku jsou přerozpřeny do konstrukce elektrárny, stabilizační lavice je postupně odtěžována

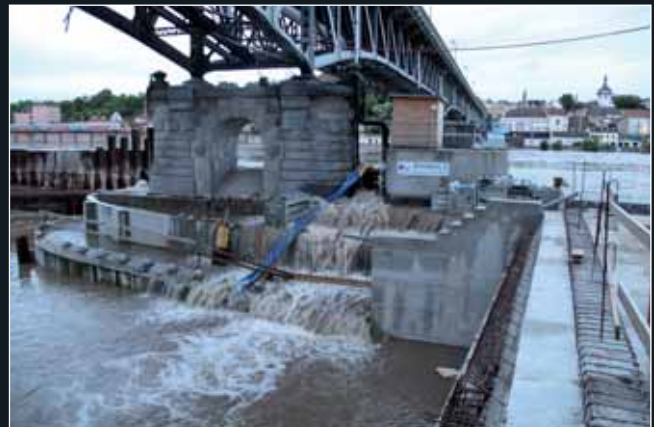
Řízené zaplavování stavební jámy při povodni přes jezový pilíř
